船舶事故調査報告書

運輸安全委員会（海事専門部会）議決

事故種類	衝突
発生日時	令和5年3月27日 08時30分ごろ
発生場所	京都府舞鶴市舞鶴港第3区 舞鶴港戸島灯台から真方位182° 1.1海里（M）付近 （概位 北緯35° 28.5′ 東経135° 20.3′）
事故の概要	漁船第二新成丸は、東進中、また、漁船第三吉富丸は、船首を南東方に向けて漂泊中、両船が衝突した。
事故調査の経過	令和5年5月8日、主管調査官（神戸事務所）を指名 原因関係者から意見聴取手続実施済
事実情報 船種船名、総トン数 船舶番号、船舶所有者等	A 漁船 第二新成丸、4.96トン KT3-8010（漁船登録番号）、個人所有 B 漁船 第三吉富丸、2.17トン KT3-11760（漁船登録番号）、一般社団法人京都府漁船・漁具リース事業協会
乗組員等に関する情報	A 船長A、一級小型・特殊・特定 B 船長B、一級小型・特定
負傷者	A なし B 軽傷 1人（船長B）
損傷	A 左舷船首部外板に擦過傷 B 右舷中央部外板に破口、船橋構造物に損傷、主機に濡損
気象・海象	気象：天気 晴れ、風向 南西、風力 1、視界 良好 海象：海上 平穏
事故の経過	A船は、船長Aが1人で乗り組み、約10ノットの対地速力で舞鶴港の国際ふ頭（以下「本件ふ頭」という。）の西方沖を手動操舵で北北東進していた。 船長Aは、右舷船首方に本件ふ頭へ接岸中のコンテナ船を認め、同コンテナ船と距離をとりながら、本件ふ頭の東北東方に設置された養殖いかだに向けて緩やかに右転を始めた。 船長Aは、同コンテナ船の船尾方を通過して東進となった後、船首方至近にB船を認めて機関を後進としたが間に合わず、A船の左舷船首部とB船の右舷中央部とが衝突した。 船長Aは、B船が自力で航行可能なことを確認し、舞鶴市舞鶴漁港に帰航した。 船長Aは、右転していた際、右舷方で本件ふ頭へ接岸中のコンテナ船との距離をとることに意識が向いていて、右転後に船首方となる操業中のB船に気付かなかったと本事故後に思った。

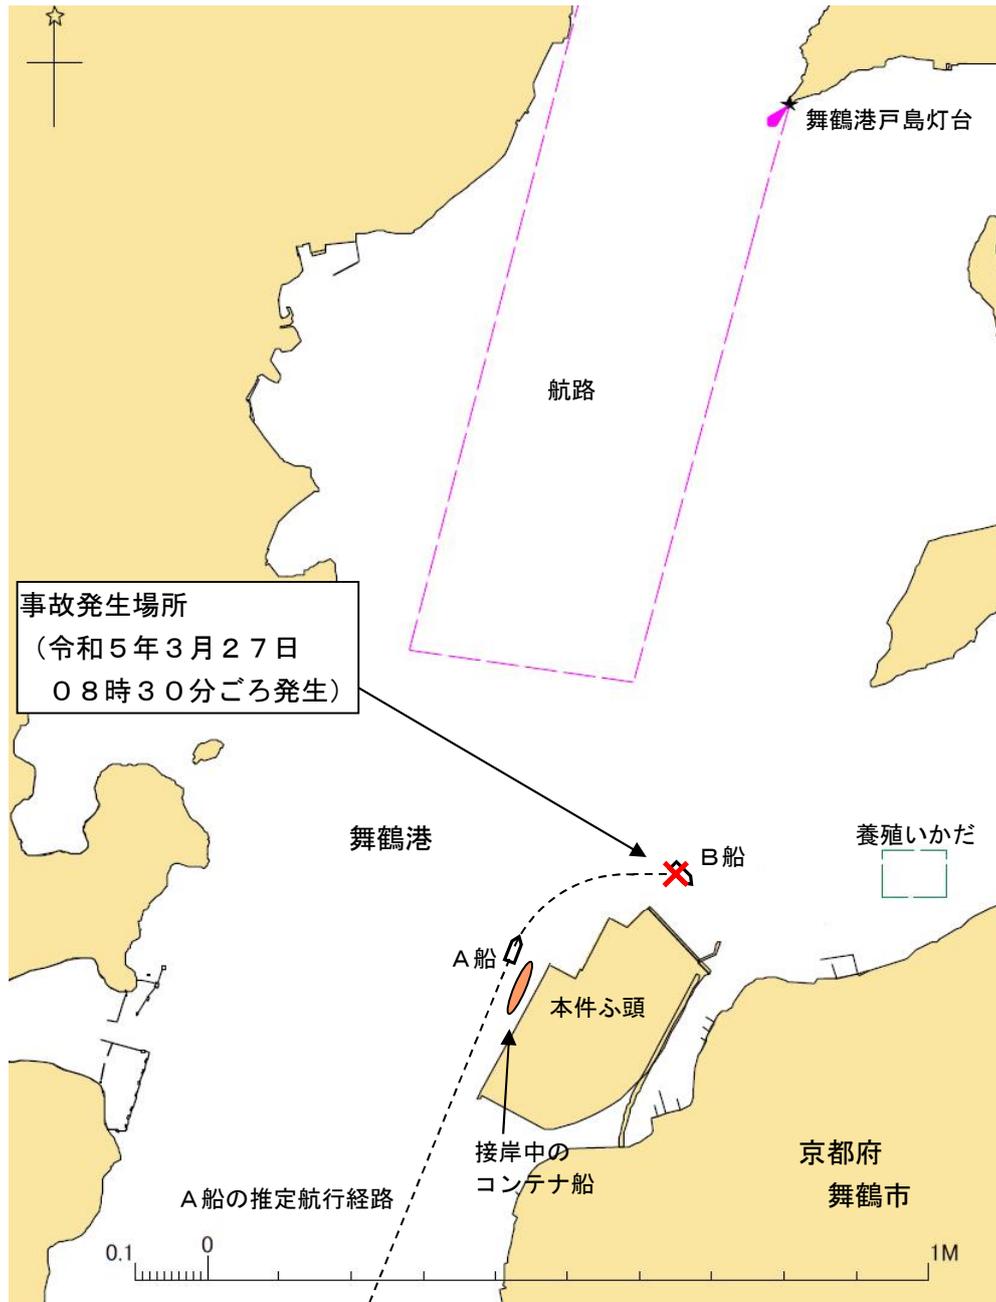
付図1 事故発生経過概略図

<p>B船は、船長Bが1人で乗り組み、本件ふ頭の北東方沖の漁場でなまこけた網漁の操業中、3回目のえい網を終えて機関を中立として漂泊し、船首を南東方に向けて揚網作業を始めた。</p> <p>船長Bは、揚網作業中、本件ふ頭の西方沖に右舷側面を見せて航行するA船を視認し、A船が航路を通って舞鶴湾外に向かうと思い揚網作業を続けていたところ、エンジン音が聞こえて顔を上げた際、右舷船尾方から接近するA船を認め、船尾に移動して大声を上げたがA船とB船とが衝突し、衝撃で飛ばされて漁具で体を打った。</p> <p>B船は、右舷中央部外板に生じた破口から機関室へ浸水したが、船長Bが排水しながら舞鶴港内の造船所へ回航し、陸揚げされた。</p> <p>船長Bは、後日、体調が優れないので医療機関で受診し、外傷性頸椎症等と診断された。</p> <p>(付図1 事故発生経過概略図 参照)</p>
<p>分析</p>	<p>A船は、本件ふ頭の西方沖から右転して東進中、船長Aが、右舷方で本件ふ頭に接岸中のコンテナ船との距離をとることに意識を向けて航行を続けたことから、右転後に船首方となる操業中のB船に向かって接近していることに気付くのが遅れ、B船と衝突したものと考えられる。</p> <p>B船は、本件ふ頭北東方沖で船首を南東方に向けて漂泊して揚網作業中、船長Bが、本件ふ頭の西方沖にA船を視認した際、A船が航路を通って舞鶴湾外に向かうと思い、揚網作業に意識を向けて漂泊を続けたことから、接近するA船に気付くのが遅れ、A船と衝突したものと考えられる。</p>
<p>原因</p>	<p>本事故は、A船が本件ふ頭の西方沖から右転して東進中、B船が本件ふ頭の北東方沖で船首を南東方に向けて漂泊して揚網作業中、船長Aが、右舷方で本件ふ頭に接岸中のコンテナ船との距離をとることに意識を向けて航行を続け、また、船長Bが、本件ふ頭の西方沖にA船を視認した際、A船が航路を通って舞鶴湾外に向かうと思い、揚網作業に意識を向けて漂泊を続けたため、両船が衝突したものと考えられる。</p>
<p>再発防止策</p>	<p>今後の同種事故等の再発防止に役立つ事項として、次のことが考えられる。</p> <ul style="list-style-type: none"> ・ 船長は、航行中、特定の対象のみに意識を向けることなく、常時、周囲の適切な見張りを行うこと。 ・ 船長は、他船の動向を一度見ただけで判断せず、自船から遠ざかるまで動向を監視し、衝突のおそれがあるときは、早期に避航のための措置を採ること。
