## 船舶事故調査報告書

令和6年5月29日

運輸安全委員会（海事専門部会）議決

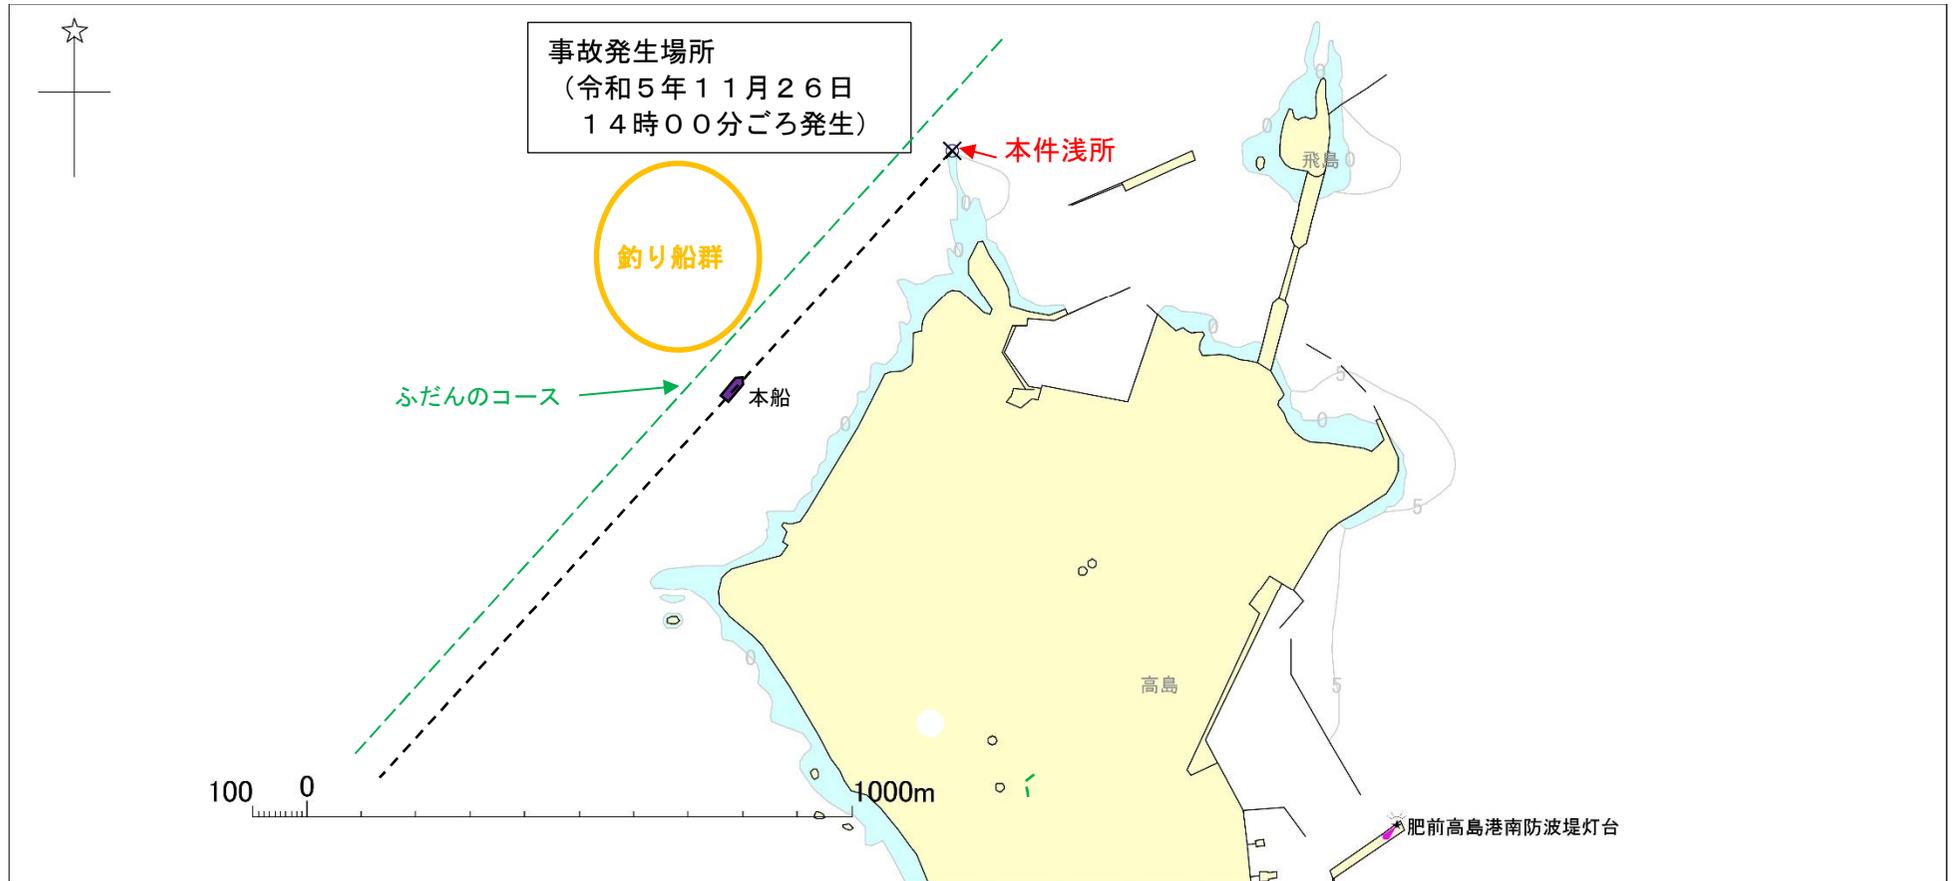
付図1 事故発生経過概略図

事故種類	乗揚
発生日時	令和5年11月26日 14時00分ごろ
発生場所	長崎県長崎市高島北西方沖 肥前高島港南防波堤灯台から真方位326°1,480m付近 (概位 北緯32°40.1′ 東経129°45.0′)
事故の概要	プレジャーボート智栄丸は、北東進中、浅所に乗り揚げた。
事故調査の経過	令和5年12月5日、主管調査官（長崎事務所）を指名 原因関係者から意見聴取手続実施済
事実情報	船種船名、総トン数 船舶番号、船舶所有者等 プレジャーボート 智栄丸、4.4トン NS3-407121（漁船登録番号）、個人所有 第292-23900号（船舶検査済票の番号）
乗組員等に関する情報	船長、一級小型・特殊・特定
負傷者	なし
損傷	船底外板に破口を伴う擦過傷、舵及びプロペラに曲損
気象・海象	気象：天気 晴れ、風向 北北西、風速 約2～3m/s、視界 良好 海象：海上 平穏、潮汐 上げ潮の初期、潮高 約95cm（長崎）
事故の経過	<p>本船は、船長が1人で乗り組み、同乗者2人を乗せ、釣りの目的で、長崎市長崎港第1区の係留場所を出航し、高島南西方沖の釣り場で釣りを行った後、帰途につき、約15ノットの対地速力で、手動操舵により航行していた。</p> <p>船長は、GPSプロッターを作動させて画面表示を広域表示である1.5海里（M）とし、操舵室右舷側にある操縦席に腰を掛け、同乗者2人を後部甲板に置いた椅子及び小物入れ（小型コンテナ）にそれぞれ腰を掛けさせていた。</p> <p>船長は、高島北西方沖に数隻の釣り船（以下「釣り船群」という。）を視認し、釣り船群と高島との間の海域（以下「本件海域」という。）の幅が約300mあったので、ふだんよりも高島側に近寄っても本件海域を安全に航行できると思った。</p> <p>本船は、船長がいつものようにGPSプロッターの画面表示を広域表示としたまま、ふだんよりも高島側に近寄って北東進していたところ、高島北西方沖に拡張している浅所（以下「本件浅所」という。）に乗り揚げた。</p> <p>船長は、携帯電話で118番通報を行った。</p> <p>本船は、来援した巡視船に横抱きされて長崎市内の造船所に移送された。</p> <p>本船の喫水は、船首が約0.4mで、船尾が約1.5mであった。</p>

<p>船長は、本船で月に3～4回釣りに出掛けており、高島北西方沖を航行した経験が豊富であり、ふだん高島西岸沖を航行する際、同島の陸岸から約300m離して航行していた。</p> <p>本船のGPSプロッターは、本件浅所が広域表示の1M又は1.5Mレンジでは表示されず、詳細表示の0.25Mレンジでは表示される。</p> <p>船長は、釣りに出掛ける際、事前に海図等で水路調査を行っておらず、また、手元に海図を所持していない状況の中、ふだんよりも高島側に近寄って航行する際、本船のGPSプロッターの画面表示を広域表示から詳細表示に切り替えなかったため、本件浅所の存在に気付かなかったと本事故後に思った。</p> <p>船長は、釣り船群の西方沖を航行しても所要時間が約5～6分長くなるだけなので、釣り船群の西方沖を大回りしていれば良かったと本事故後に思った。</p> <p>船長は、事前に航行する海域の海図を購入し、本船に備え付けておけば良かったと本事故後に思った。</p> <p>(付図1 事故発生経過概略図 参照)</p>
<p><b>分析</b></p>	<p>本船は、本件海域を北東進中、船長が、本件海域の幅が約300mあり、ふだんよりも高島側に近寄っても本件海域を安全に航行できると思い、本件浅所の拡張状況を把握せずに高島側に近寄って航行したことから、本件浅所に乗り揚げたものと考えられる。</p> <p>船長は、釣りに出掛ける際、事前に海図等により水路調査を行っていなかったこと、及びふだんよりも高島側に近寄って航行する際、本船のGPSプロッターの画面表示を広域表示から詳細表示に切り替えなかったことから、水面下の本件浅所の存在に気付かなかったものと考えられる。</p>
<p><b>原因</b></p>	<p>本事故は、本船が、本件海域を北東進中、船長が、本件海域の幅が約300mあり、ふだんよりも高島側に近寄っても本件海域を安全に航行できると思い、本件浅所の拡張状況を把握せずに高島側に近寄って航行したため、本件浅所に乗り揚げたものと考えられる。</p>
<p><b>再発防止策</b></p>	<p>今後の同種事故等の再発防止に役立つ事項として、次のことが考えられる。</p> <ul style="list-style-type: none"> <li>・ 小型船舶の船長は、航行する海域の海図を備えた上で、事前に海図等で航行する海域の浅所等の状況を調査しておくこと。</li> <li>・ 小型船舶の船長は、慣れた海域であっても、島側に近寄るなどふだんと異なる海域を航行する場合、GPSプロッターの画面表示を広域表示から詳細表示に切り替えるなど、浅所の拡張状況を確認しながら航行すること。</li> </ul>
