船舶事故調査報告書

令和6年6月26日
運輸安全委員会（海事専門部会）議決

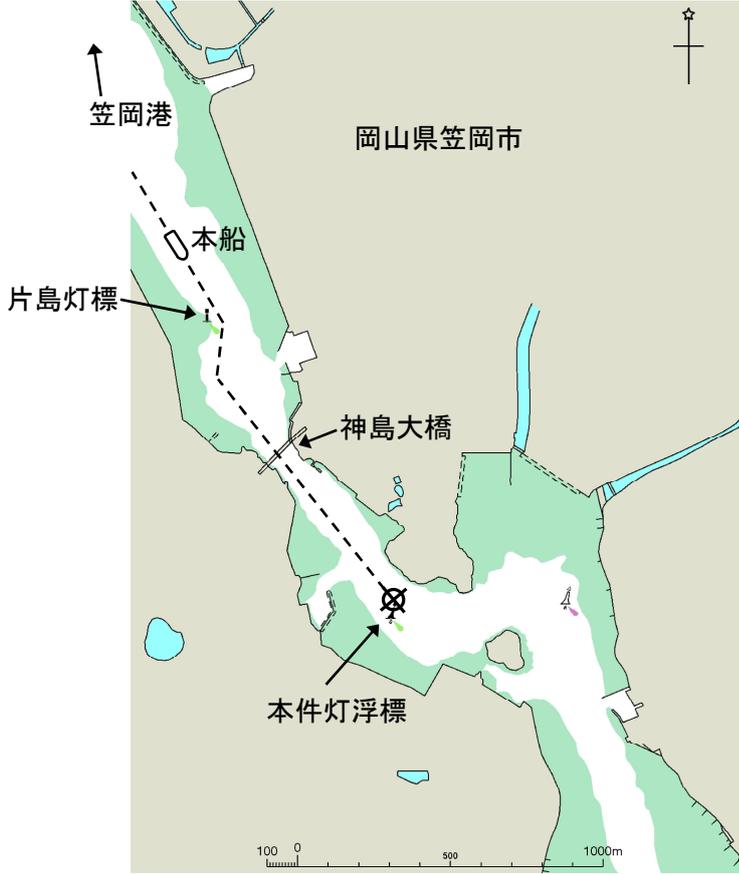
事故種類	衝突（灯浮標）
発生日時	令和5年8月19日 22時00分ごろ
発生場所	岡山県笠岡市笠岡港南方沖（笠岡港口第5号灯浮標） 片島灯標から真方位148°1,140m付近 （概位 北緯34°28.4′ 東経133°31.3′）
事故の概要	プレジャーボートコミヤマは、南南東進中、灯浮標に衝突した。
事故調査の経過	令和5年10月17日、主管調査官（広島事務所）を指名 原因関係者から意見聴取手続実施済
事実情報	
船種船名、総トン数	プレジャーボート コミヤマ、5トン未満（長さ6.88m）
船舶番号、船舶所有者等	240-28368岡山、個人所有
乗組員等に関する情報	船長、二級小型・特殊
負傷者	なし
損傷	本船 右舷船首部外板に破口 灯浮標 支柱に曲損及び擦過傷、標体に擦過傷
気象・海象	気象：天気 晴れ、風向 北西、風力 1、視界 良好 海象：海上 平穏、潮汐 上げ潮の中央期
事故の経過	<p>本船は、船長が1人で乗り組み、同乗者4人を乗せ、笠岡市内の夏祭り見物を終えて笠岡市白石島に帰る目的で、法定灯火を表示し、笠岡港を出発した。</p> <p>船長は、操舵室の操縦席に腰を掛け、手動操舵により約18ノットの対地速力で笠岡港南方沖を南南東進した。</p> <p>船長は、船首を神島大橋の中央付近に向けた頃、笠岡港口第5号灯浮標（以下「本件灯浮標」という。）の灯光を船首方に認め、更に航行を続けて神島大橋下を通過した。</p> <p>船長は、本件灯浮標の手前で左転することとし、左転場所までまだ距離があると思い、操舵室左舷側下部の船室にいた同乗者に話し掛けようと前屈みの姿勢となっていたところ、別の同乗者の声で本件灯浮標の至近まで接近していることに気付き、慌てて左舵を取ったが、本船の右舷船首部が本件灯浮標に衝突した。</p> <p>本船は、衝突の衝撃で機関が停止し、船長が同乗者の状況及び本船の損傷状況を確認した後、付近を通り掛かった船に近くの港までえい航された。</p> <p>（図1参照）</p>
