船舶事故調査報告書

運輸安全委員会（海事専門部会）議決

事故種類	衝突
発生日時	令和5年11月14日 11時52分ごろ
発生場所	高知県宿毛市鵜来島南西方沖 鵜来島灯台から真方位232° 1.2海里付近 (概位 北緯32° 47.5′ 東経132° 28.7′)
事故の概要	遊漁船恋丸は、南西進中、また、プレジャーボートさち丸は、船首を北西方に向けて錨泊中、両船が衝突した。
事故調査の経過	令和5年11月30日、主管調査官（神戸事務所）を指名原因関係者から意見聴取手続実施済
事実情報 船種船名、総トン数 船舶番号、船舶所有者等	A 遊漁船 恋丸、6.6トン K02-7258（漁船登録番号）、株式会社 Office Appreciate 第293-29507号（船舶検査済票の番号） B プレジャーボート さち丸、5トン未満（長さ8.21m） 282-14747高知、石崎建設株式会社
乗組員等に関する情報	A 船長A、一級小型・特殊・特定 B 船長B、二級小型・特殊・特定
負傷者	なし
損傷	A 船首部外板に擦過傷等 B 右舷中央部外板に亀裂、船橋構造物に圧壊等
気象・海象	気象：天気 晴れ、風向 東南東、風力 2、視界 良好 海象：海上 平穏
事故の経過	A 船は、船長Aが1人で乗り組み、釣り客7人を乗せ、宿毛市沖ノ島周辺で遊漁した後、釣り客の釣果を上げようと鵜来島の南方に向けて移動を始めた。 船長Aは、鵜来島南西方沖に認めたB船ほか2隻と鵜来島の間での釣り場に到達後、操舵室右舷側の操縦席で魚群探知機により魚群を探索したが反応がなく、探索を続けながら微速力で南西進を始めた。 船長Aは、GPSプロッター及び魚群探知機の画面を見ながら南西進中、衝撃を感じて周囲を見たところ、A船の船首部とB船の右舷中央部とが衝突したことを認めた。 船長Aは、A船を後進させてB船と離れ、双方に負傷者がいないこと及び損傷状況を確認し、B船に伴走して宿毛市宿毛湾港に戻った。 船長Aは、釣り客に釣果を上げさせたい気持ちが強くなっていて、魚群探索に意識を集中したまま航行を続けてしまい、周囲をよく見ていなかったと本事故後に思った。 B船は、船長Bが1人で乗り組み、鵜来島南西方沖で船首を北西方

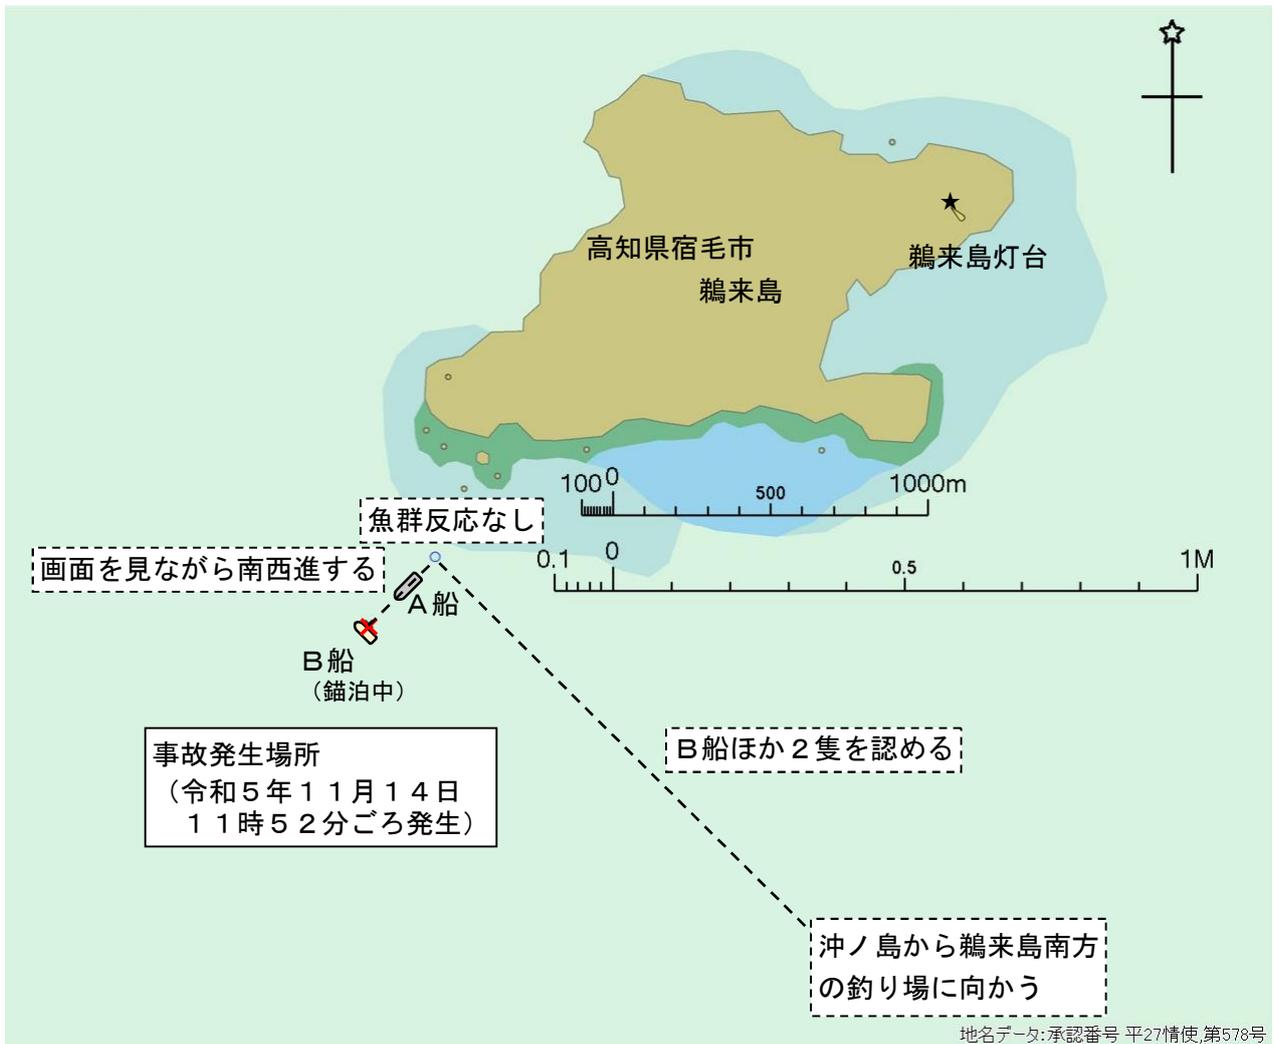
付図1 事故発生経過概略図

<p>に向け、機関を停止して錨泊し、船長Bが後部甲板で椅子に腰を掛けて船尾方を向き、釣りを行っていた。</p> <p>船長Bは、沖ノ島の方から移動してきたA船が、B船に向かって南西進してくるのを認めたが、係船場所が同じA船を見知っていて、前部甲板に人の姿が見え、微速力であったのでB船に何か用事があると思い、いずれ停船すると思い込んだ。</p> <p>船長Bは、時折A船に目を向けながら釣りを続けていたが、A船が約20～30mまで接近しても速力を落とさないのが衝突の危険を感じ、付近の構造物で体を支えて衝突に備えながらA船に向けて大声を出したが、B船とA船とが衝突した。</p> <p>船長Bは、A船がB船から離れた後、B船の損傷状況を確認して自力航行で宿毛湾港に戻り、本事故の発生を知人を通じて海上保安署へ通報した。</p> <p>B船には、汽笛の設備はなく、有効な音響による信号を行うことができる手段として笛を備えていた。</p> <p>(付図1 事故発生経過概略図 参照)</p>
<p>分析</p>	<p>A船は、南西進中、船長Aが、釣り客に釣果を上げさせたい気持ちが強く、魚群探索に意識を集中したまま航行を続け、継続的に周囲の見張りをしなかったことから、B船に向かっていることに気付かず、B船と衝突したものと考えられる。</p> <p>B船は、船首を北西方に向けて錨泊中、船長Bが、B船に向かってくるA船を認めたが、A船がいずれ停船すると思い込み、漂泊を続けたことから、衝突を避ける措置を採る時機を逸し、A船と衝突したものと考えられる。</p> <p>船長Bは、係船場所が同じA船を見知っていて、前部甲板に人の姿が見え、微速力であったことから、B船に何か用事があると思い、A船がいずれ停船すると思い込んだものと考えられる。</p>
<p>原因</p>	<p>本事故は、A船が南西進中、B船が船首を北西方に向けて錨泊中、船長Aが、魚群探索に意識を集中したまま航行を続け、継続的に周囲の見張りをしなかったため、また、船長Bが、B船に向かってくるA船を認めたが、A船がいずれ停船すると思い込み、漂泊を続けたため、両船が衝突したものと考えられる。</p>

<p>再発防止策</p>	<p>今後の同種事故等の再発防止に役立つ事項として、次のことが考えられる。</p> <ul style="list-style-type: none"> ・船長は、航行中、魚群探索に意識を集中することなく、周囲の見張りを適切に行うこと。 ・船長は、錨泊中、自船に向かって接近する他船を認めたときには、接近中の他船が停船すると思い込まず、余裕のある時機に注意喚起を行い、機関を始動して移動するなど、衝突を避けるための措置を採ること。
