## 船舶事故調査報告書

事故種類	衝突
発生日時	令和7年5月9日 13時39分頃
発生場所	神奈川県川崎市東京湾アクアライン風の塔（川崎人工島）南方沖 東京湾アクアライン風の塔灯から真方位 177° 2.6 海里 (M) 付近 (概位 北緯 35° 26.9' 東経 139° 50.3' )
事故の概要	貨物船明優丸 <sup>めいゆう</sup> は、北東進中、また、漁船鹿正丸 <sup>かしょう</sup> は、南進中、両船が衝突した。
事故調査の経過	令和7年5月27日、主管調査官（横浜事務所）を指名 原因関係者から意見聴取手続実施済
事実情報	
船種船名、総トン数	A 貨物船 明優丸、499トン
船舶番号、船舶所有者等	135600、有限会社幸宝海運、宮和海運株式会社（船舶借入人、A社）
	B 漁船 鹿正丸、7.3トン
	CB2-55019（漁船登録番号）、個人所有
乗組員等に関する情報	A 船長A、四級（航海） 航海士A、五級（航海） B 船長B、二級小型・特定
負傷者	なし
損傷	A 左舷中央部外板に凹損 B 船首部先端に破損
気象・海象	気象：天気 曇り、風向 南、風力 4、視界 良好 海象：波向 南西、波高 約0.5m
事故の経過	A船は、船長A及び航海士Aほか2人が乗り組み、千葉県千葉港で積荷役を行う目的で、航海士Aが船橋当直につき、中ノ瀬航路北口を通過して約11ノット (kn) の速力（対地速力、以下同じ。）で自動操舵により北東進し、東京湾アクアライン東水路に向かった。 昇橋した船長Aは、目視及びレーダーで左舷船首方約1.3MにA船の進路上に向けて南進するB船を認め、A船が海上衝突予防法（昭和52年法律第62号）上の保持船（以下「保持船」という。）であるので、いずれB船がA船を避航すると思い、B船の動静を見ながら針路及び速力を保持した。 船長Aは、B船に注意喚起する目的で長音1回を鳴らし、更に長音1回を鳴らしたが、B船が避航する様子を見せなかつたので、汽笛による警告信号を行つた。 船長Aは、B船が更に接近するので、衝突の危険を感じ、航海士A

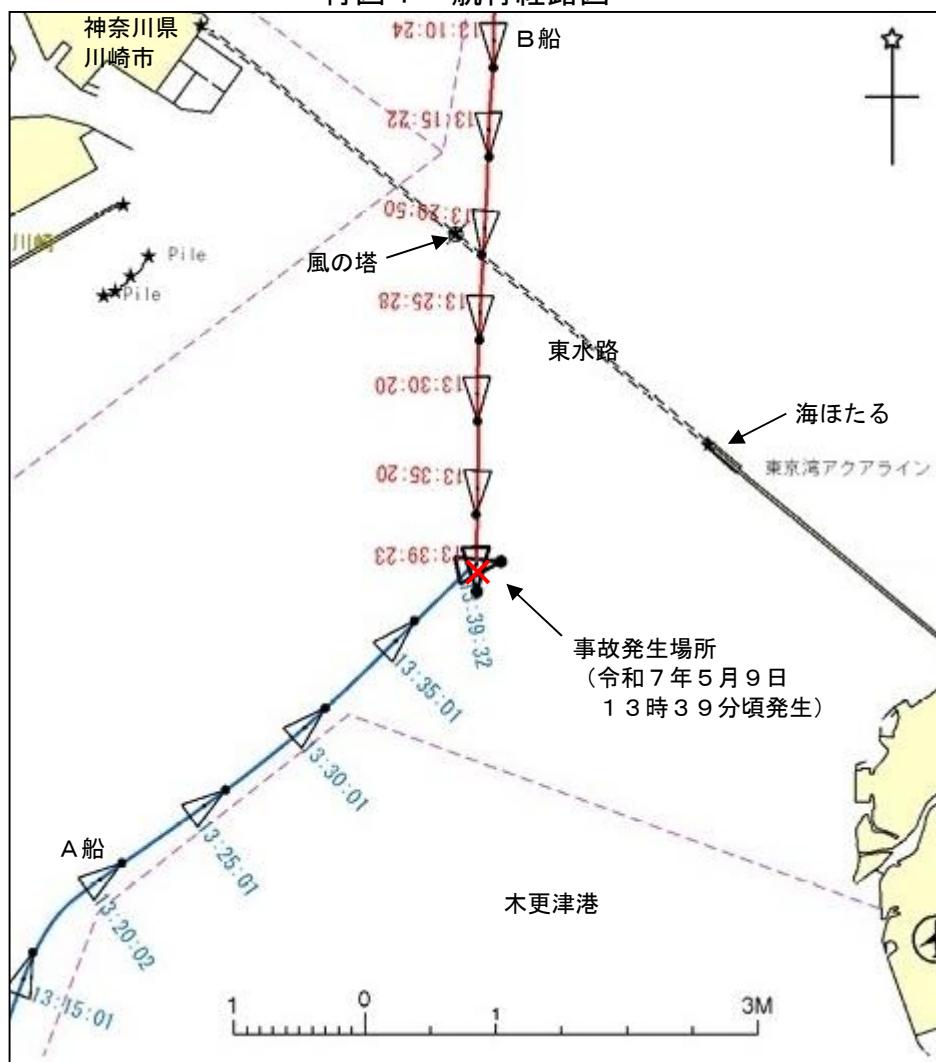
付図1 航行経路図

<p>に右舵を取るように指示し、A船を減速させたものの、A船の左舷中央部とB船の船首部とが衝突した。</p> <p>船長Aは、乗組員に損傷状況を確認させ、海上保安庁に本事故の発生を通報するとともに、A社担当者にも連絡した。</p> <p>B船は、船長Bほか1人が乗り組み、荒川河口南方沖での底引き網漁を終えて帰途につき、船長Bが操舵室左舷側の操縦席に腰を掛け操船に当たり、千葉県富津市小糸川漁港に向か、約8～9knの速力で自動操舵により南進していた。</p> <p>船長Bは、東水路を航行中にB船の船首方を通過する他船を見掛けなくなったので、操縦席右隣の椅子に腰を掛けた乗組員との会話に意識を向けて針路及び速力を保持していたところ、B船の船首方至近に接近するA船を認め、主機操縦レバーを後進に操作したものの、間に合わず、B船とA船とが衝突した。</p> <p>船長Bは、A船から離れた後、B船の損傷状況を確認し、所属の漁業協同組合に本事故の発生を連絡した後、B船を自力で航行させて小糸川漁港に入った。</p> <p>船長Bは、本事故当時、レーダー及びAIS情報等を表示するGPSプロッターを作動させていたが、視界が良かったので、目視のみで見張りを行っていた。</p> <p>船長Bは、A船の汽笛信号に気付かなかった。</p> <p>(付図1 航行経路図 参照)</p>
分析	<p>A船は、北東進中、船長Aが、左舷船首方に認めたB船がいずれ避航すると思い込んで避航動作が遅れたことから、右舵を取って減速したもの、B船と衝突したものと考えられる。</p> <p>船長Aは、注意喚起信号を行ったが、B船が避航する様子を見せなかつたので、更に警告信号を行ったものの、B船の避航を期待して動静を見ていたことから、B船に対する避航動作が遅れたものと考えられる。</p> <p>B船は、南進中、船長Bが、乗組員との会話に意識を向けて、右舷船首方の見張りを適切に行っていなかつたことから、避航動作が遅れ、主機を後進にかけたものの、A船と衝突したものと考えられる。</p> <p>船長Bは、東水路を航行中、近くにB船の船首方を通過する他船を見掛けなくなったことから、乗組員との会話に意識を向けていたものと考えられる。</p>

- ・操船者は、左舷方に自船の進路を横切る態勢の船舶を認めた場合、自船が保持船であっても、横切る態勢の船舶が自船の進路を避けずに航行を続ける可能性があることを考慮し、横切る態勢の船舶の方位に変化が見られない場合は、適切な時機に針路を変更したり、減速したりすること。
- ・操船者は、<sup>よこ</sup>転する海域を航行中、操船以外の作業等に意識を向けることなく、周囲の見張りを適切に行って操船に専念すること。
