船舶事故調査報告書

事故種類	衝突
発生日時	令和5年10月14日 18時30分ごろ
発生場所	長崎県五島市倭寇漁港（女亀地区） 富江港灯台から真方位156° 1.4海里付近 （概位 北緯32° 36.2′ 東経128° 47.5′）
事故の概要	漁船第二長漁丸は、倭寇漁港を出航中、また、漁船みき丸は、同漁港に入航中、両船が衝突した。
事故調査の経過	令和6年1月25日、主管調査官（長崎事務所）を指名原因関係者から意見聴取手続実施済
事実情報 船種船名、総トン数 船舶番号、船舶所有者等	A 漁船 第二長漁丸、4.8トン NS3-601010（漁船登録番号）、個人所有 B 漁船 みき丸、0.4トン NS3-604744（漁船登録番号）、個人所有 第292-25049号（船舶検査済票の番号）
乗組員等に関する情報	A 船長A、一級小型・特殊・特定 B 船長B、二級小型・特殊・特定
負傷者	A なし B 軽傷 1人（船長）
損傷	A 左舷船首部外板に擦過傷 B 左舷船尾部たつに折損
気象・海象	気象：天気 晴れ、風向 西北西、風力 1、視界 良好 海象：海上 平穏、潮汐 上げ潮の末期 日没時刻：17時50分ごろ
事故の経過	A船は、船長Aが1人で乗り組み、いか釣り漁の目的で、法定灯火を表示し、港則法が適用されない倭寇漁港（女亀地区）の定係地を出発し、同漁港沖の漁場に向かった。 船長Aは、漁港内の東側にある浅瀬から距離を離して‘北側に向けて開いた港口の西側にある東西に延びる高さ約4mの北防波堤’（以下「北防波堤」という。）に沿って、約5.5ノット（kn）の速力（対地速力、以下同じ。）で、手動操舵によって東進していたところ、左舷方に入航するB船がいたが、北防波堤に隠れてB船が見えなかった。 船長Aは、ふだん北防波堤の内側ではレーダーを作動させず、北防波堤を過ぎた後に、レーダーを作動させていた。 船長Aは、北防波堤の東端付近で左転を始めた後、左舷船首方に入航するB船を認め、B船が右舷灯を見せていたので、B船にA船の右

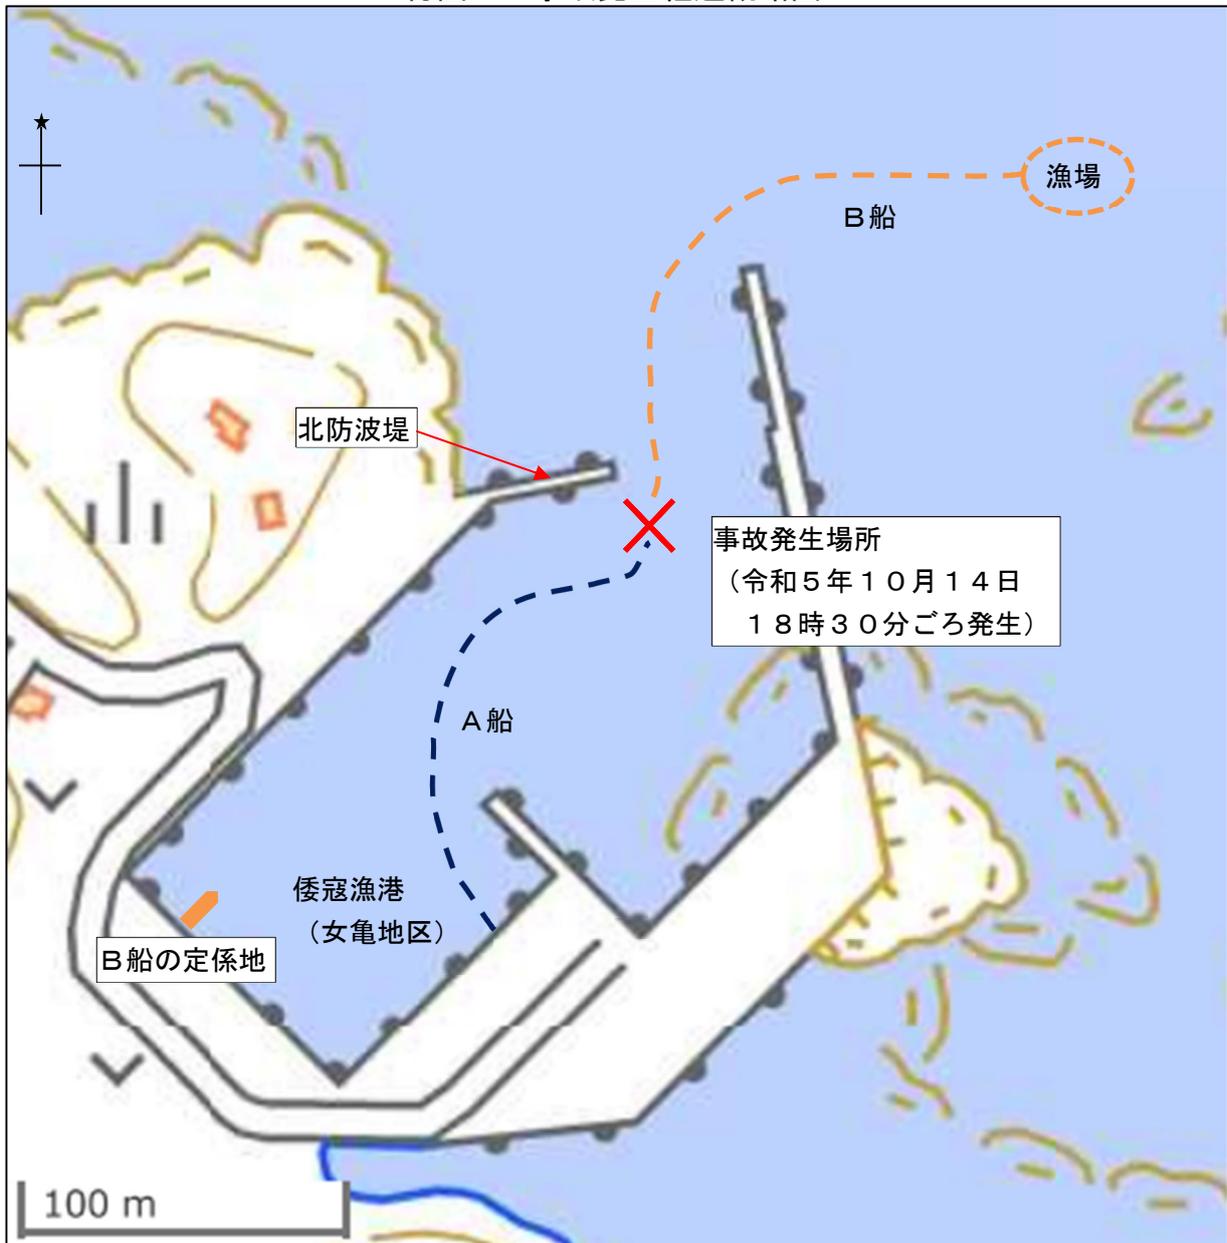
付図1 事故発生経過概略図

<p>舷灯を見せれば、B船が右舷を対して通過してくれると思い、左転を続けていたところ、B船が右転を始めたことに気づき、衝突のおそれを感じ、機関を後進運転としたものの、A船の船首部とB船の左舷船尾部とが衝突した。</p> <p>B船は、レーダーを装備していない和船型の船外機船で、船長Bが1人で乗り組み、いか釣り漁の目的で、倭寇漁港の定係地を出発し、同漁港北東方沖の漁場で漁を行った後、法定灯火を表示し、帰航を始めた。</p> <p>船長Bは、約3knの速力で、手動操舵によって航行し、港口に至って左転した後、北防波堤寄りに南進していたところ、右舷船首方に出航するA船がいたが、北防波堤に隠れてA船が見えなかった。</p> <p>船長Bは、北防波堤の東端付近に至り、右舷船首方にA船を認め、出航するA船が漁港の東側を航行して港口に向かうと考え、そのまま北防波堤寄りに南進すれば、A船と左舷を対して通過できると思い、南進を続けていたところ、A船が左転を始めたことに気づき、衝突のおそれを感じ、右舵を取ったものの、B船とA船とが衝突した。</p> <p>A船及びB船は、それぞれ自力で航行して、定係地に係船し、船長Aが118番通報を行った。</p> <p>(付図1 事故発生経過概略図 参照)</p>
<p>分析</p>	<p>A船は、倭寇漁港を出航中、船長Aが、北防波堤に沿って東進したことから、北防波堤に隠れて左舷方から入航するB船が見えず、北防波堤の東端付近で左転している際に入航するB船を認めたものの、B船と右舷を対して通過できると思い、左転を続け、B船と衝突したものと考えられる。</p> <p>A船は、北防波堤を左舷に見て航行しており、可能な限り、遠ざかって航行していれば、入航するB船に早期に気づき、B船は出航するA船に早期に気付いた可能性があると考えられる。</p> <p>B船は、倭寇漁港に入航中、船長Bが、北防波堤寄りに南進したことから、北防波堤に隠れて右舷船首方から出航するA船が見えず、北防波堤の東端付近に至り出航するA船を認めたものの、A船と左舷を対して通過できると思い、南進を続け、A船と衝突したものと考えられる。</p>

<p>原因</p>	<p>本事故は、夜間、倭寇漁港港口において、A船が出航中、B船が入航中、船長Aが、北防波堤に沿って東進したため、また、船長Bが、北防波堤寄りに南進したため、互いに北防波堤に隠れて相手船を視認することができず、接近を続け、両船が衝突したものと考えられる。</p>
<p>再発防止策</p>	<p>今後の同種事故等の再発防止に役立つ事項として、次のことが考えられる。</p> <ul style="list-style-type: none"> ・ 出入航船の船長は、可能な限り、遠方から港口を見通すことができる進路で航行すること。

- ・ 港則法適用港以外の港内を航行する場合であっても、防波堤を右舷側に見て航行する船長は、可能な限り、これに近づき、左舷側に見て航行する船舶は、可能な限り、これに遠ざかって航行することが望ましい。
- ・ 入航のため防波堤付近を航行する船長は、港内に出航船がないか注意して見張りを行い、出航船を認めた場合、出航船が出航した後に入航することが望ましい。
