# 船舶事故調査報告書

運輸安全委員会（海事専門部会）議決

| 事故種類 | 衝突 |
| 事故の概要 | 水上オートバイ <sup>ヒデ</sup> HIDEは、遊走中、機関を停止して漂泊中の水上オートバイ <sup>エスティエックス</sup> STX160 <sup>エックス</sup> Xに衝突した。 |

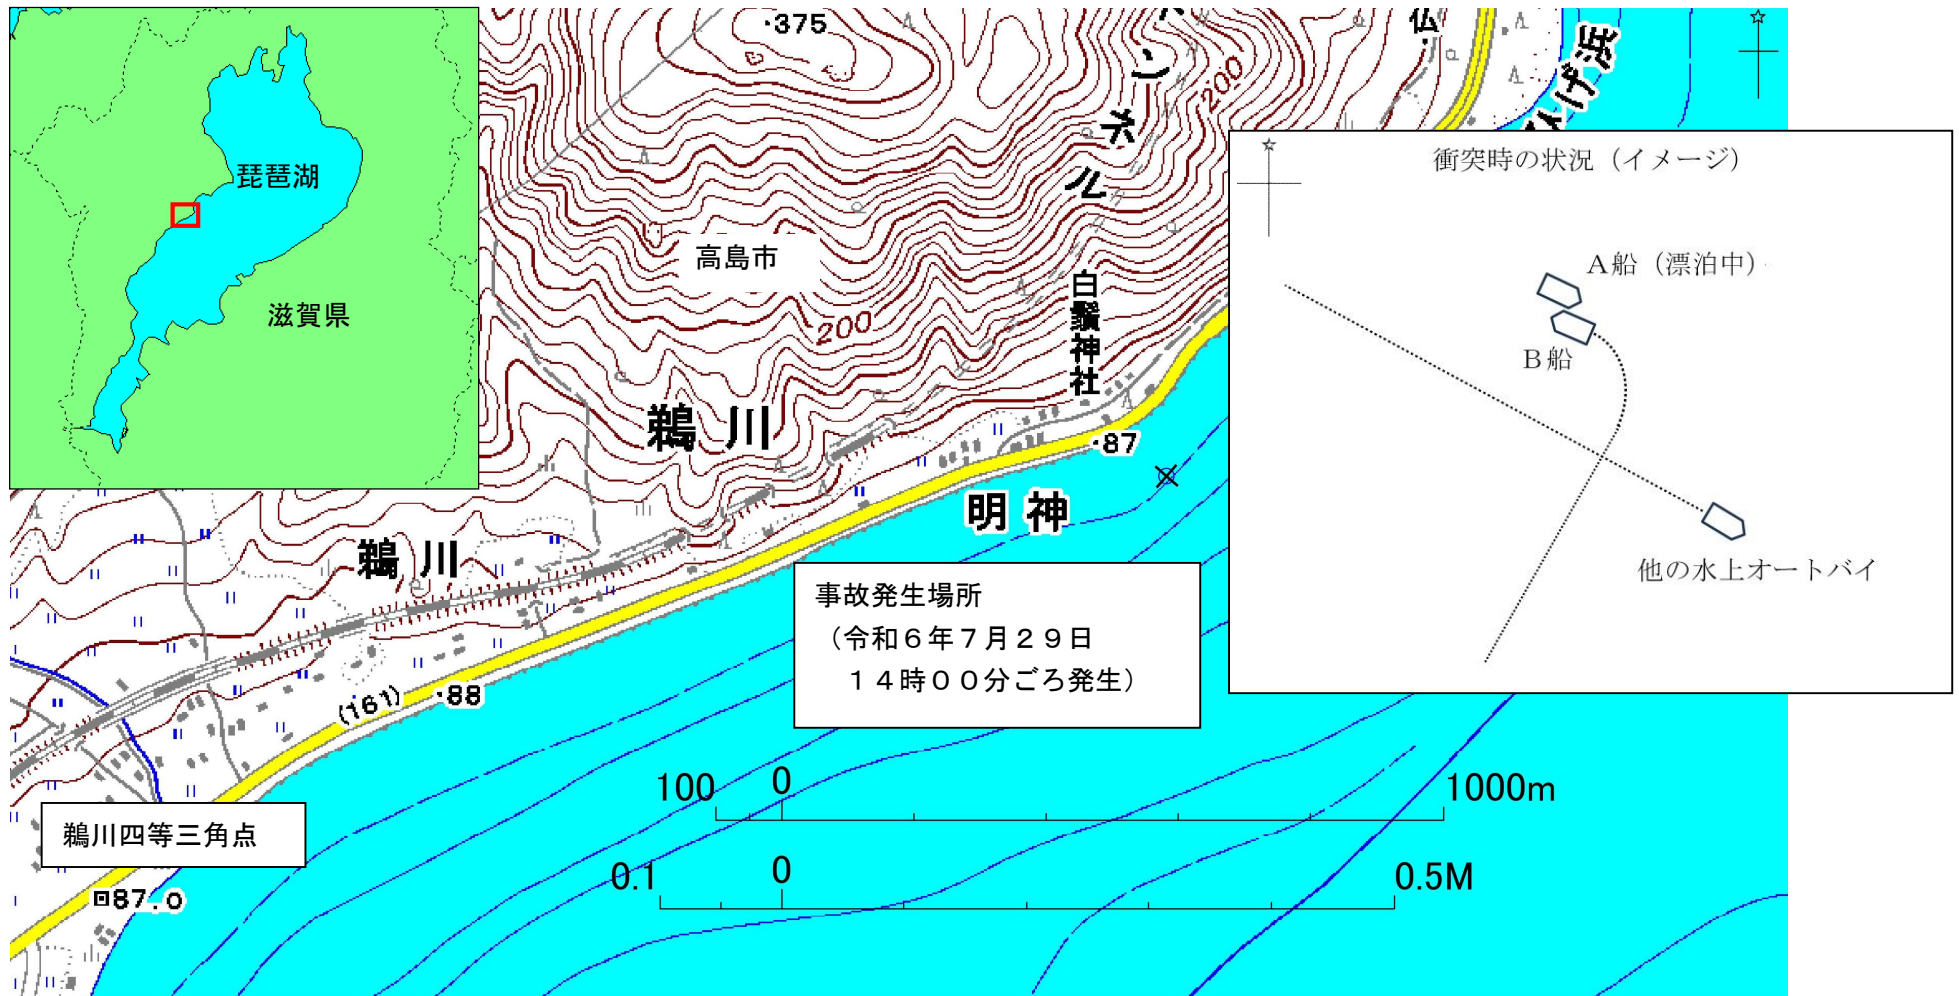
付図1 事故発生経過概略図

| 事故の経過 | <p>A船は、船長Aが1人で乗り組み、同乗者1人を乗せ、B船ほか2隻と共に遊走していた。</p> <p>船長Aは、遊走中、白髭神社南東方沖で船首を南東方に向けて漂泊していたB船を認め、B船の乗船者に水を掛けようと思い、B船の右舷船首方に向けて北西進した。</p> <p>A船は、B船の右舷船首至近で左に急旋回した際、A船の左舷方を南東進した仲間の水上オートバイの航走波を受けてB船の方に圧流され、A船の右舷船尾部がB船の右舷船首部から中央部にかけて衝突した。</p> <p>船長Aは、周囲で仲間の水上オートバイが遊走していることを知っていたが、A船の遊走には影響はないと思い、B船の右舷船首至近で急旋回してB船の乗船者に水を掛けることに意識を向けていた。</p> <p>B船は、船長Bが1人で乗り組み、同乗者1人を乗せ、A船ほか2隻と共に遊走中、白髭神社南東方沖で仲間の水上オートバイを待つこととし、機関を停止して漂泊を開始した。</p> |

| | <p>船長Bは、仲間の水上オートバイがB船の周囲で遊走する中、A船がB船の船首方20m付近で針路を変更して、B船の右舷船首方至近に向かってくるのを認めたがどうすることもできず、A船がB船に衝突した。</p> <p>B船の同乗者は、左旋回中のA船の右舷船尾部が右足ふくらはぎに接触して負傷した。</p> <p>船長A及び船長Bは、負傷者の状況及び両船の損傷状況を確認後、自力で出発地に戻り、B船の同乗者が110番通報した。</p> <p>B船の同乗者は、痛みが続いたので翌日病院に行き、右足ふくらはぎ打撲と診断された。</p> <p>(付図1 事故発生経過概略図 参照)</p> |

| 再発防止策 | <p>今後の同種事故等の再発防止に役立つ事項として、次のことが考えられる。</p> <ul style="list-style-type: none"> <li>・水上オートバイの船長は、遊走中、他船と安全な距離を確保して接近しすぎないようにすること。また、周囲の他船の遊走状況を常に確認し、航走波の影響にも注意すること。</li> </ul> |
