# 船舶事故調査報告書

| 事故種類 | 衝突 |
| 事故の概要 | 漁船太洋丸は、西進中、船首を東方に向けて錨泊中のヨットLa VAGABONDEⅢに衝突した。 |

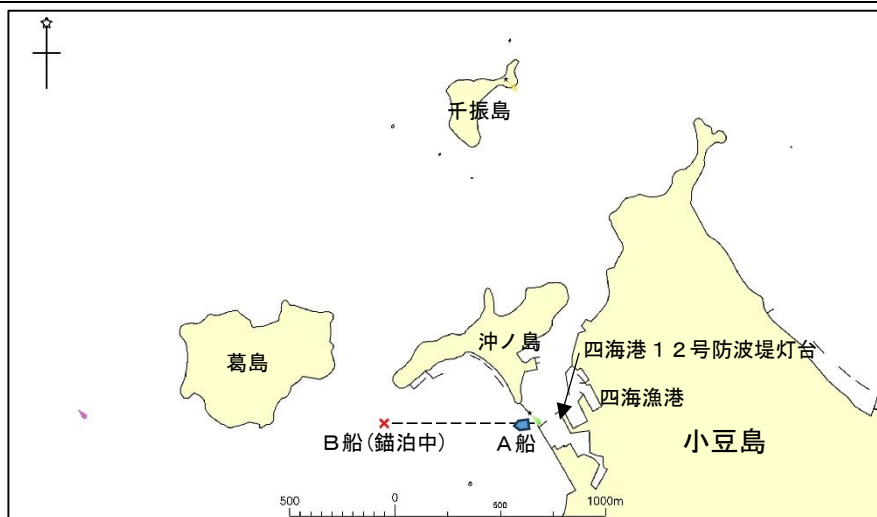
図1 事故発生経過概略図

| 事故の経過 | <p>A船は、船長Aほか1人（以下「乗組員A」という。）が乗り組み、底びき網漁の目的で、航行中の動力船の法定灯火を表示し、レーダーを休止とし、GPSプロッターを作動させ、土庄町四海漁港を出港し、同町千振島北西方沖の漁場に向かった。</p> <p>A船は、船長Aが、操舵室左舷側にある操縦席の前で立って操船に当たり、乗組員Aを同室右舷側の助手席に腰を掛けさせ、針路を香川県直島町葛島南端付近に定め、約6.5ノットの対地速力で、手動操舵により西進していた。</p> <p>船長Aは、操業の目的で、ほぼ毎日、未明に四海漁港を出港していたが、これまでに沖ノ島南方～南西方沖に錨泊船を見たことがなかったので、本事故時も前路に航行の支障となる船舶はいないと思った。</p> <p>A船は、船長Aが前路で錨泊中のB船に気付かず、左舷船首部がB船の左舷船首部に衝突した。（図1参照）</p> |

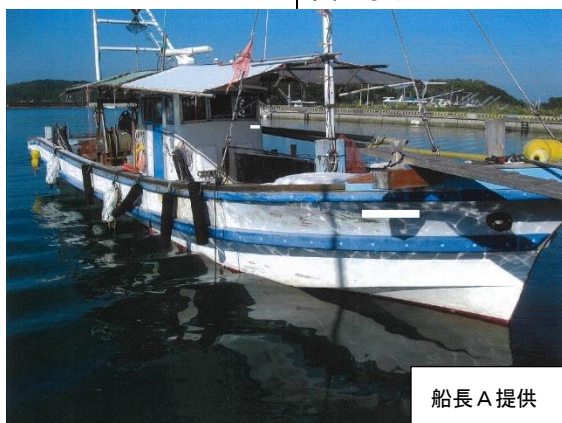
写真1 A船の船体

A船は、航行中、船首方に死角は生じていなかった。(写真1、写真2参照)
