# 船舶事故調査報告書

| 事故種類 | 乗揚 |
| 事故の概要 | 漁船豪栄丸は、航行中、浅所に乗り揚げた。 |
| 事実情報<br>船種船名、総トン数<br>船舶番号、船舶所有者等 | 漁船 豪栄丸、14トン<br>MZ2-10421（漁船登録番号）、株式会社大眞<br>第281-43212号（船舶検査済票の番号） |

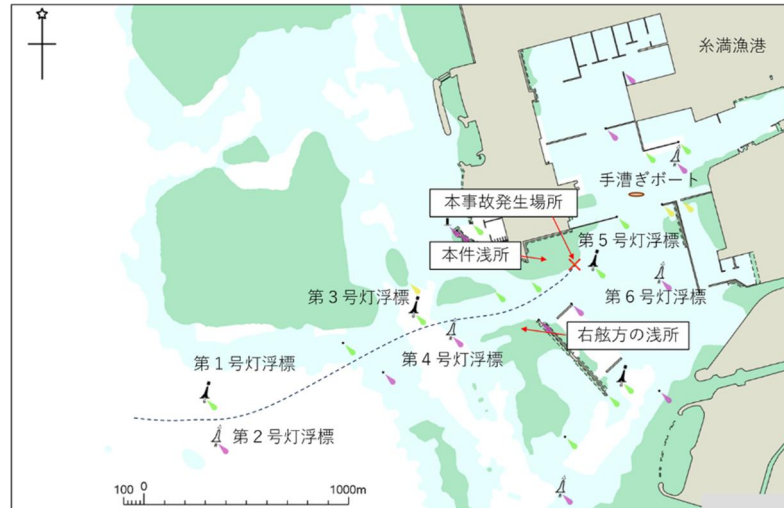
図1 事故発生場所概略図

| 事故の経過 | <p>本船は、船長ほか3人が乗り組み、漁獲物の水揚げ、燃料補給等の目的で、糸満漁港に向け、船長が操舵室の屋根の上に立ち、手動操舵（リモコン操舵）により、約6ノットの対地速力で、糸満港西水路第1号灯浮標（以下灯浮標については「糸満港西水路」を省略する。）と第2号灯浮標の間を通過した後、東北東進していた。</p> <p>本船は、次の第3号灯浮標と第4号灯浮標の間を通過して浅所（さんご礁）に挟まれた水路（以下「本件水路」という。）に入り、船長が、第5号灯浮標と第6号灯浮標の間を通過しようと目視で操船していたが、右舷方の浅所が近いと思ったので、リモコン操舵のダイヤル（以下「操舵ダイヤル」という。）を回して左舵約10°とした。</p> <p>船長は、本船が、少し船首が左回頭したところで右舷方の浅所から離れる進路になり、操舵ダイヤルを回して舵中央側に戻した。</p> <p>本船は、その後、船長が、入港準備作業を終わらせて左舷通路に来ていた乗組員（以下「乗組員A」という。）と会話をしながら、左舷船首方の糸満漁港の防波堤内側にいたサバニ<sup>*1</sup>を模擬した手漕ぎボート（以下単に「手漕ぎボート」という。）を見ていたところ、左舷方の浅所（以下「本件浅所」という。）に乗り揚げた。</p> |

本船は、糸満漁港港口の本件水路を東進中、船長が、右舷方の浅所から距離を離すように操舵ダイヤルを回して左舵約10°から舵中央側に戻した後、左舷船首方の手漕ぎボートに意識を向けて本船の進路を確認しなかったことから、ゆっくりと左回頭をしながら、本件浅所に向かっていることに気付かず、乗り揚げたものと考えられる。

| 再発防止策 | <p>今後の同種事故等の再発防止及び被害の軽減に役立つ事項として、次のことが考えられる。</p> <ul style="list-style-type: none"> <li>・ 船長は、針路を変更しようと舵を取り、舵中央に戻した後は、変針後の進路を確認し、必要に応じて当て舵を使用すること。</li> <li>・ 船長は、狭い水路を航行する際は、進路及び船位を常時把握すること。</li> <li>・ 船長は、事故発生後、速やかに海上保安庁に通報すること。</li> </ul> |
