船舶事故調査報告書

事故種類	乗揚
発生日時	令和6年11月26日 08時00分ごろ
発生場所	兵庫県南あわじ市大園島北方沖 釣島鼻灯台から真方位289° 1,180m付近 (概位 北緯34° 14.7' 東経134° 41.3')
事故の概要	漁船住吉丸は、操業中、浅所に乗り揚げた。
事故調査の経過	令和6年11月28日、主管調査官（神戸事務所）を指名 原因関係者から意見聴取手続実施済
事実情報 船種船名、総トン数 船舶番号、船舶所有者等	漁船 住吉丸、4.79トン HG3-34713（漁船登録番号）、個人所有 第260-49026号（船舶検査済票の番号）
乗組員等に関する情報	船長、一級小型・特殊・特定
負傷者	なし
損傷	船底外板に破口及びシューピース*1に曲損等
気象・海象	気象：天気 曇り、風向 南東、風力 3、視界 良好 海象：海上 平穏、潮汐 下げ潮の末期、潮高 約76cm（福良） 南あわじ市には、11月25日21時40分に強風注意報及び波浪注意報が発表され、本事故時も継続中であった。
事故の経過	<p>本船は、船長ほか1人が乗り組み、船首を北方に向け、船長が船首甲板左舷側で遠隔操縦装置を使用してたこ籠の幹縄に沿って北進しながらウインチでたこ籠の揚収作業中、大園島北方沖の浅所（以下「本件浅所」という。）に乗り揚げた。</p> <p>船長は、船尾部以外は動くので離礁を試みたものの、離礁することができなかったので、乗組員が所属する漁業協同組合に本事故が発生したことを伝え、その際、友人に連絡して救援を求める旨伝えた。</p> <p>その後、漁業協同組合担当者は、本船の状況が気になり、船長に電話したが繋がらなかったため、海上保安庁に通報した。</p> <p>乗組員は、友人に連絡したところ、携帯電話が繋がらず、その後、風が強くなり波も高くなってきたので船長と共に船体に掴まっていたところ、来援した海上保安庁のヘリコプターにより救助された。</p> <p>本船は、後日、クレーン台船によって本件浅所から引き出された後、同台船上に載せられて南あわじ市福良港まで運ばれた。</p> <p>船長は、約3年前からたこ籠漁を行っており、本事故前日の潮高が高いときに目測でたこ籠を投入したので、本件浅所近くにたこ籠を投</p>

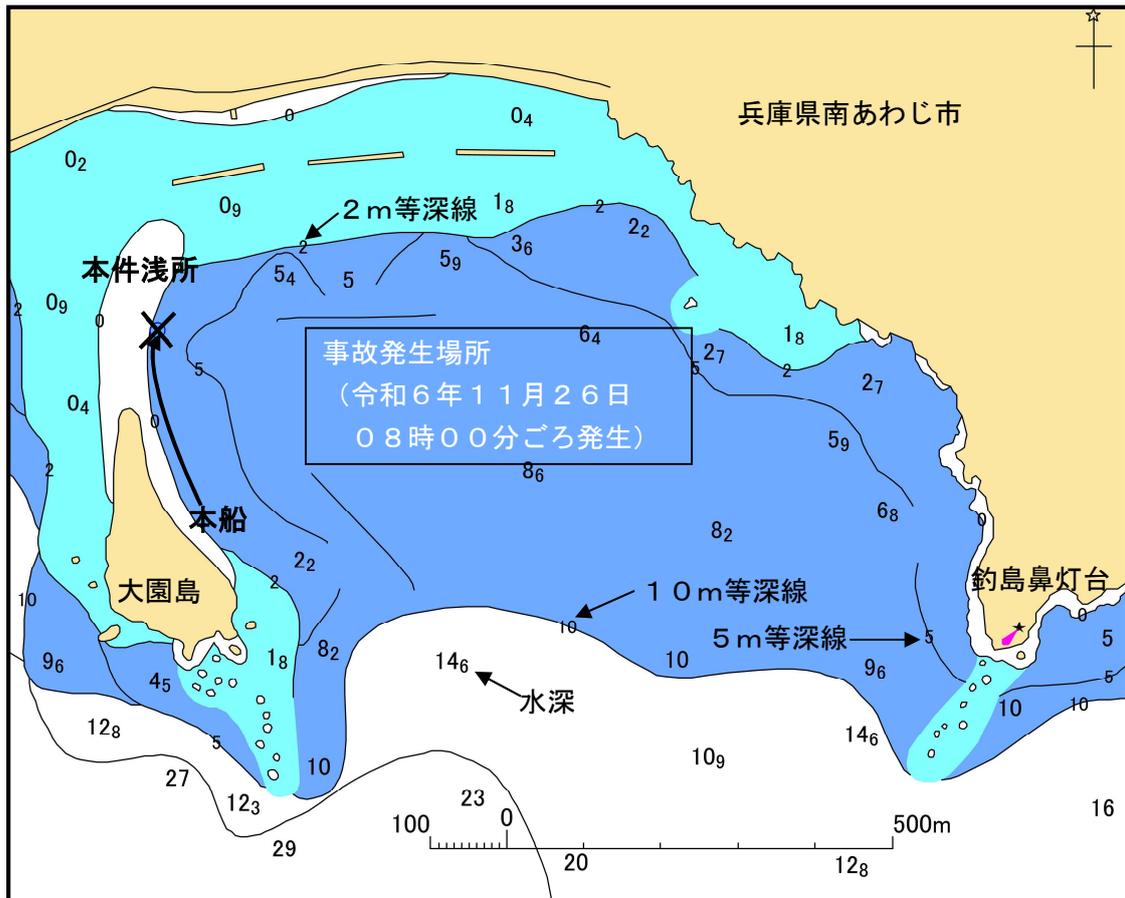
付図1 事故発生経過概略図

<p>入したことに気付いていなかった。</p> <p>本船の喫水は、船首約0.6m、船尾約1.0mであった。</p> <p>船長及び乗組員は、救命胴衣を着用していなかった。</p> <p>船長は携帯電話をビニール袋に入れて所持していたが、乗組員が、漁業協同組合に連絡する際に同袋から出し、手袋が濡れた状態で使用したので繋がらなくなっていた。なお、携帯電話は、乾燥させたところ、使用することができた。</p> <p>(付図1 事故発生経過概略図 参照)</p>
分析	<p>本船は、たこ籠の揚収作業中、船長が、本事故前日に投入したたこ籠が本件浅所に近かったことに気付かないまま作業を続けたことから、本件浅所に乗り揚げたものと考えられる。</p> <p>船長は、潮高が高いときに目測でたこ籠を投入したことから、たこ籠が本件浅所に近かったことに気付かなかったものと考えられる。</p>
原因	<p>本事故は、本船が、たこ籠の揚収作業中、船長が、本事故前日に潮高が高いときに目測でたこ籠を投入したため、たこ籠が本件浅所に近かったことに気付かず、本件浅所に乗り揚げたものと考えられる。</p>
再発防止策	<p>今後の同種事故等の再発防止及び被害の軽減に役立つ事項として、次のことが考えられる。</p> <ul style="list-style-type: none"> ・ 漁船の船長は、漁具を設置する際、潮位の変化も考慮し、浅所から安全な距離を離して設置すること。 ・ 小型船舶の船長は、暴露甲板で作業を行うときは、救命胴衣を着用した上、乗組員にも救命胴衣を着用させること。
