船舶事故調査報告書

運輸安全委員会（海事専門部会）議決

事故種類	乗組員負傷
発生日時	令和6年5月1日 05時30分ごろ
発生場所	青森県外ヶ浜町平館漁港南南東方沖 平館港東防波堤灯台から真方位155° 1.2海里（M）付近 （概位 北緯41°08.4′ 東経140°39.2′）
事故の概要	漁船八龍丸は、定置網を揚げる作業中、乗組員が負傷した。
事故調査の経過	令和6年5月13日、主管調査官（仙台事務所）を指名 原因関係者から意見聴取手続実施済
事実情報	
船種船名、総トン数	漁船 八龍丸、4.6トン
船舶番号、船舶所有者等	AM3-35223（漁船登録番号）、個人所有
乗組員等に関する情報	船長、二級小型・特殊・特定 乗組員A、操縦免許 なし
負傷者	軽傷 1人（乗組員A）
損傷	なし
気象・海象	気象：天気 晴れ、風向 西、風力 1、視界 良好 海象：海上 平穏
事故の経過	<p>本船は、船長及び乗組員Aほか2人が乗り組み、定置網を取り替える目的で青森県外ヶ浜町の係留場所を出航した。</p> <p>船長及び乗組員は、定置網に到着後、‘直径約21mmの数種類のナイロン製ロープや浮き球で構成される定置網の型枠’（以下「型枠」という。）のロープを本船の船縁付近に引き寄せて、‘網を型枠のロープに固定しているロープ’（以下「桁のロープ」という。）を定置網から外す作業を始めた。</p> <p>乗組員Aは、‘操舵室前方の左舷寄りに設置した電動縦型ドラム’（以下「電動ドラム」という。）を回転させ、‘型枠のロープを引き寄せるロープ（ナイロン製、直径約15mm）’（以下「引き寄せ索」という。）の巻揚げを始めたところ、本船の船縁に取り付けられた金具と‘滑車を係止しているロープ（ナイロン製、直径約13mm）’（以下「本件ロープ」という。）が破断し、滑車（ステンレス製、重量約2.2kg）が乗組員Aの臀部に当たり負傷した。</p> <p>船長は、本件ロープが破断したことに気付いて、電動ドラムを停止し、定置網を取り替える作業を取りやめ、係留場所に帰航後、119番通報を行った。</p> <p>乗組員Aは、救急車で青森市内の病院に搬送され、臀部打撲と診断された後、帰宅した。</p> <p>（付図1 事故発生状況図 参照）</p>

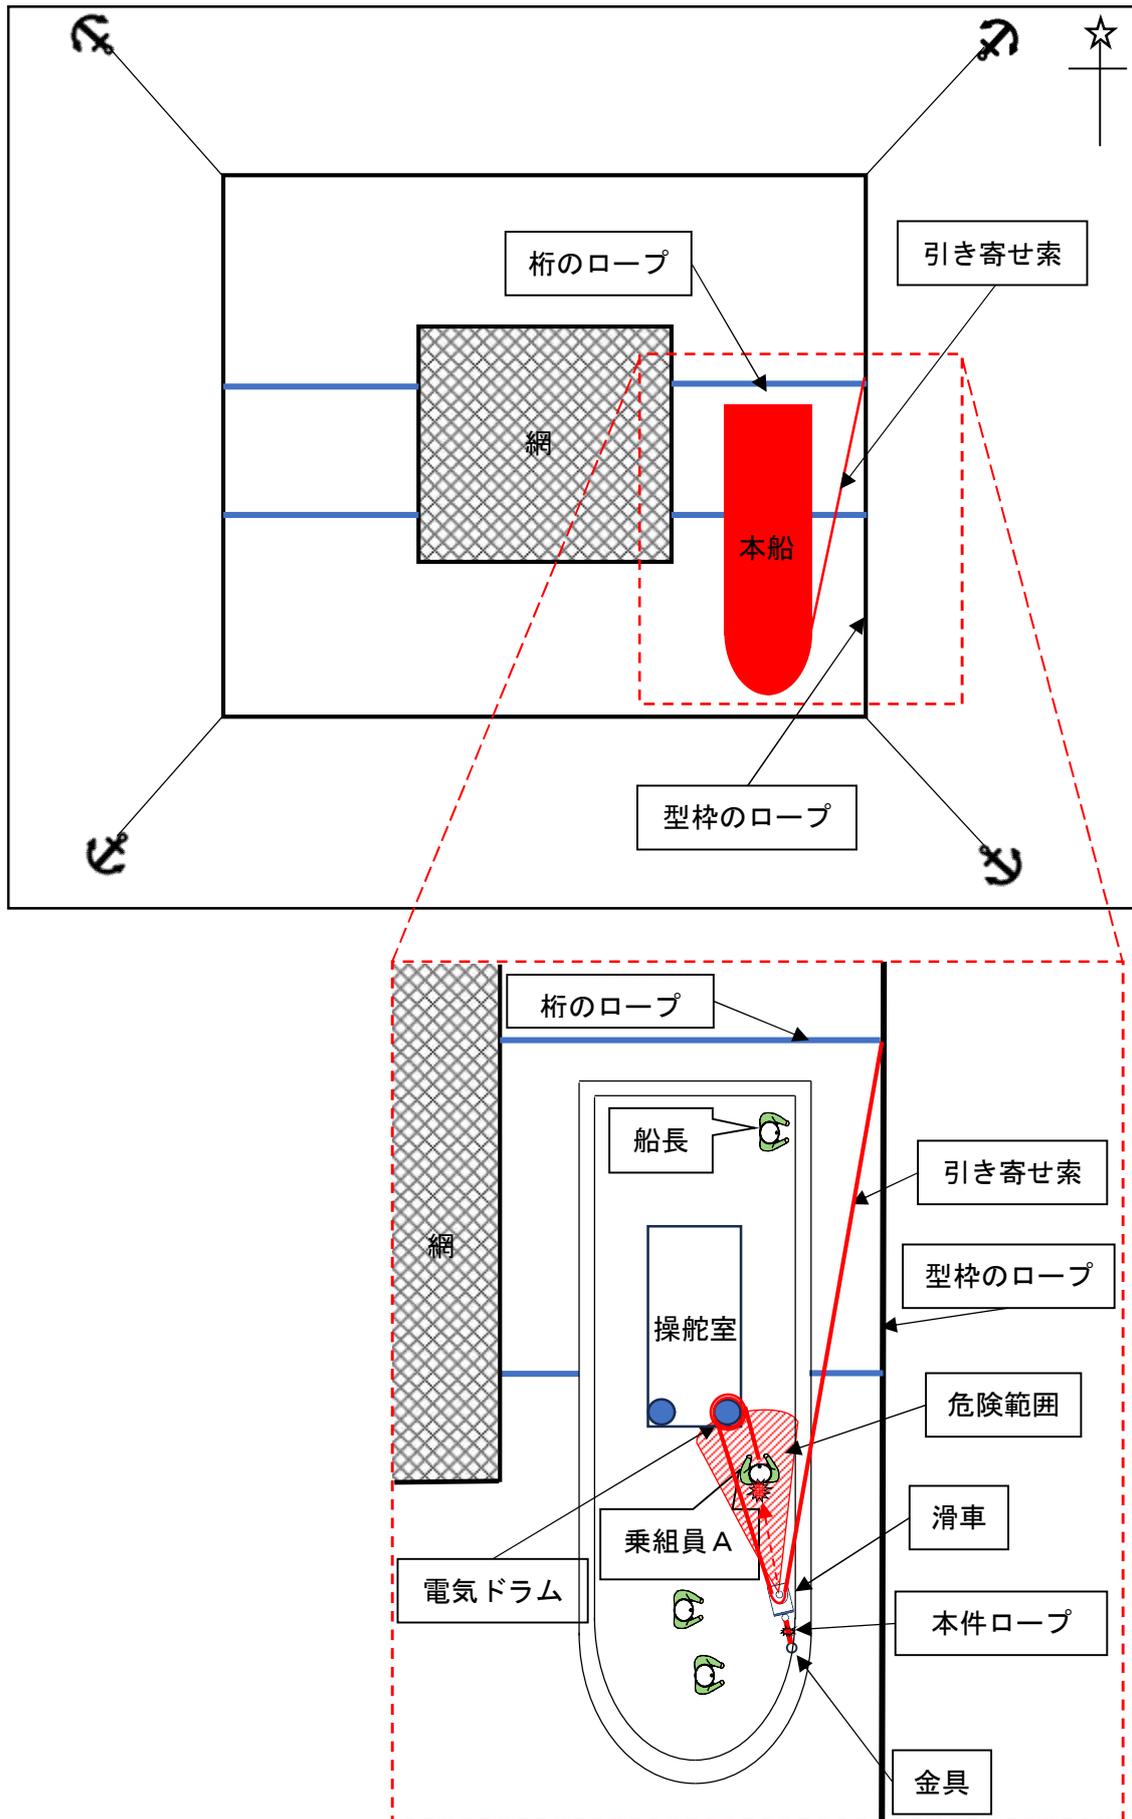
付図1 事故発生状況図

<p>船長及び乗組員Aは、定置網漁の経験が約33年あった。</p> <p>船長は、電動ドラムから約3mを危険範囲として考えていた。</p> <p>乗組員Aは、定置網の型枠のロープを引き寄せ索で電動ドラムにより巻揚げ作業を行う際、ふだんから‘滑車を係止していた本件ロープが破断した場合の危険範囲’（以下「危険範囲」という。）内に入って作業していた。</p> <p>船長は、定置網の型枠のロープを引き寄せ索で電動ドラムにより巻揚げ作業を行う際、危険範囲内に立ち入らないよう乗組員に対し指示していなかった。</p> <p>船長は、本件ロープを約2年前に交換した後、本事故当時、本件ロープが劣化していたが、本件ロープの摩耗等の劣化状態を点検していなかった。</p> <p>船長及び乗組員は、上下の合羽^{かっぱ}の上に救命胴衣及びゴム手袋を着用し、ゴム長靴を履いていた。</p>
<p>分析</p>	<p>乗組員Aは、定置網の型枠のロープを引き寄せ索で電動ドラムにより巻揚げ作業中、ふだんから滑車を係止していた本件ロープが破断した場合の危険範囲内に入って作業していたことから、本件ロープが破断した際、滑車が乗組員Aの臀部に当たり、負傷したものと考えられる。</p> <p>船長は、乗組員Aがふだんから危険範囲内に立ち入って作業を行っており、危険範囲内に立ち入らないよう乗組員Aに指示していなかったことから、乗組員Aが危険範囲内に立ち入って作業していたものと考えられる。</p> <p>船長は、本件ロープを約2年前に交換した後、本件ロープの摩耗等の状態を点検していなかったことから、劣化していたことに気付かなかったものと考えられる。</p>
<p>原因</p>	<p>本事故は、本件ロープが約2年前に交換されて以降に摩耗の程度等が点検されていない状況下、乗組員Aが、定置網の型枠のロープを引き寄せ索で電動ドラムにより巻揚げ作業中、本件ロープが破断した場合の危険範囲内に入っていたため、本件ロープが破断した際、滑車が乗組員Aの臀部に当たったことにより発生したものと考えられる。</p> <p>乗組員Aが危険範囲に入ったことについては、船長が危険範囲内に立ち入らないよう指示していなかったことによるものと考えられる。</p>

<p>再発防止策</p>	<p>今後の同種事故等の再発防止に役立つ事項として、次のことが考えられる。</p> <ul style="list-style-type: none"> ・ 漁船の乗組員は、電動ドラムにより巻揚げ作業を行う場合、緊張するロープが切断した場合に、負傷する可能性のある危険範囲内に立ち入らないこと。また、漁船の船長は、危険範囲に入らないよう適時適切に他の乗組員を指導すること。 ・ 船舶所有者は、作業の安全を図るために、想定される危険範囲を

甲板上等に表記するのが望ましい。

- ・ 船長は、甲板上の作業に係る事故及びヒヤリハット事例を乗組員と共有することによって、船内全体の安全意識を高めること。
- ・ 船長は、作業に使用するロープを含む漁具については定期的に点検し、摩耗等の劣化状態を把握するとともに、損傷がある場合は早めに交換すること。
