## 船舶事故調査報告書

<b>事故種類</b>	衝突
<b>発生日時</b>	令和7年4月16日 14時15分頃
<b>発生場所</b>	長崎県対馬市上対馬 <sup>きんざき</sup> 琴埼北東方沖 琴港島防波堤東灯台から真方位032° 2.3海里（M）付近 （概位 北緯34° 35.0′ 東経129° 29.1′）
<b>事故の概要</b>	漁船 <sup>ひる</sup> 博丸は、南南西進中、また、漁船日の出丸は、船首を南南西方に向けて漂泊中、両船が衝突した。 博丸は、左舷船首部に破口を生じ、また、日の出丸は、船長及び甲板員が負傷し、右舷船尾部に破口を生じた。
<b>事故調査の経過</b>	令和7年5月20日、主管調査官（門司事務所）を指名した。 後日、1人の地方事故調査官を指名した。 原因関係者から意見聴取を行った。
<b>事実情報</b> 船種船名、総トン数 船舶番号、船舶所有者等 L×B×D、船質 機関、出力、進水等	A 漁船 博丸、4.6トン NS3-89396（漁船登録番号）、個人所有 10.77m（Lr）×2.90m×0.90m、FRP ディーゼル機関（船内機）、221kW（動力漁船登録票による）、昭和59年5月26日 B 漁船 日の出丸、2.1トン NS3-87021（漁船登録番号）、個人所有 7.84m（Lr）×2.08m×0.80m、FRP ディーゼル機関（船内機）、66.20kW、昭和61年1月 第290-67563号（船舶検査済票の番号）
<b>乗組員等に関する情報</b>	A 船長A 84歳 一級小型船舶操縦士・特殊小型船舶操縦士・特定 免許登録日 平成12年5月19日 免許証交付日 令和6年12月23日 （令和12年5月18日まで有効） B 船長B 85歳 一級小型船舶操縦士・特殊小型船舶操縦士・特定 免許登録日 昭和50年3月4日 免許証交付日 令和6年12月23日 （令和12年1月31日まで有効）

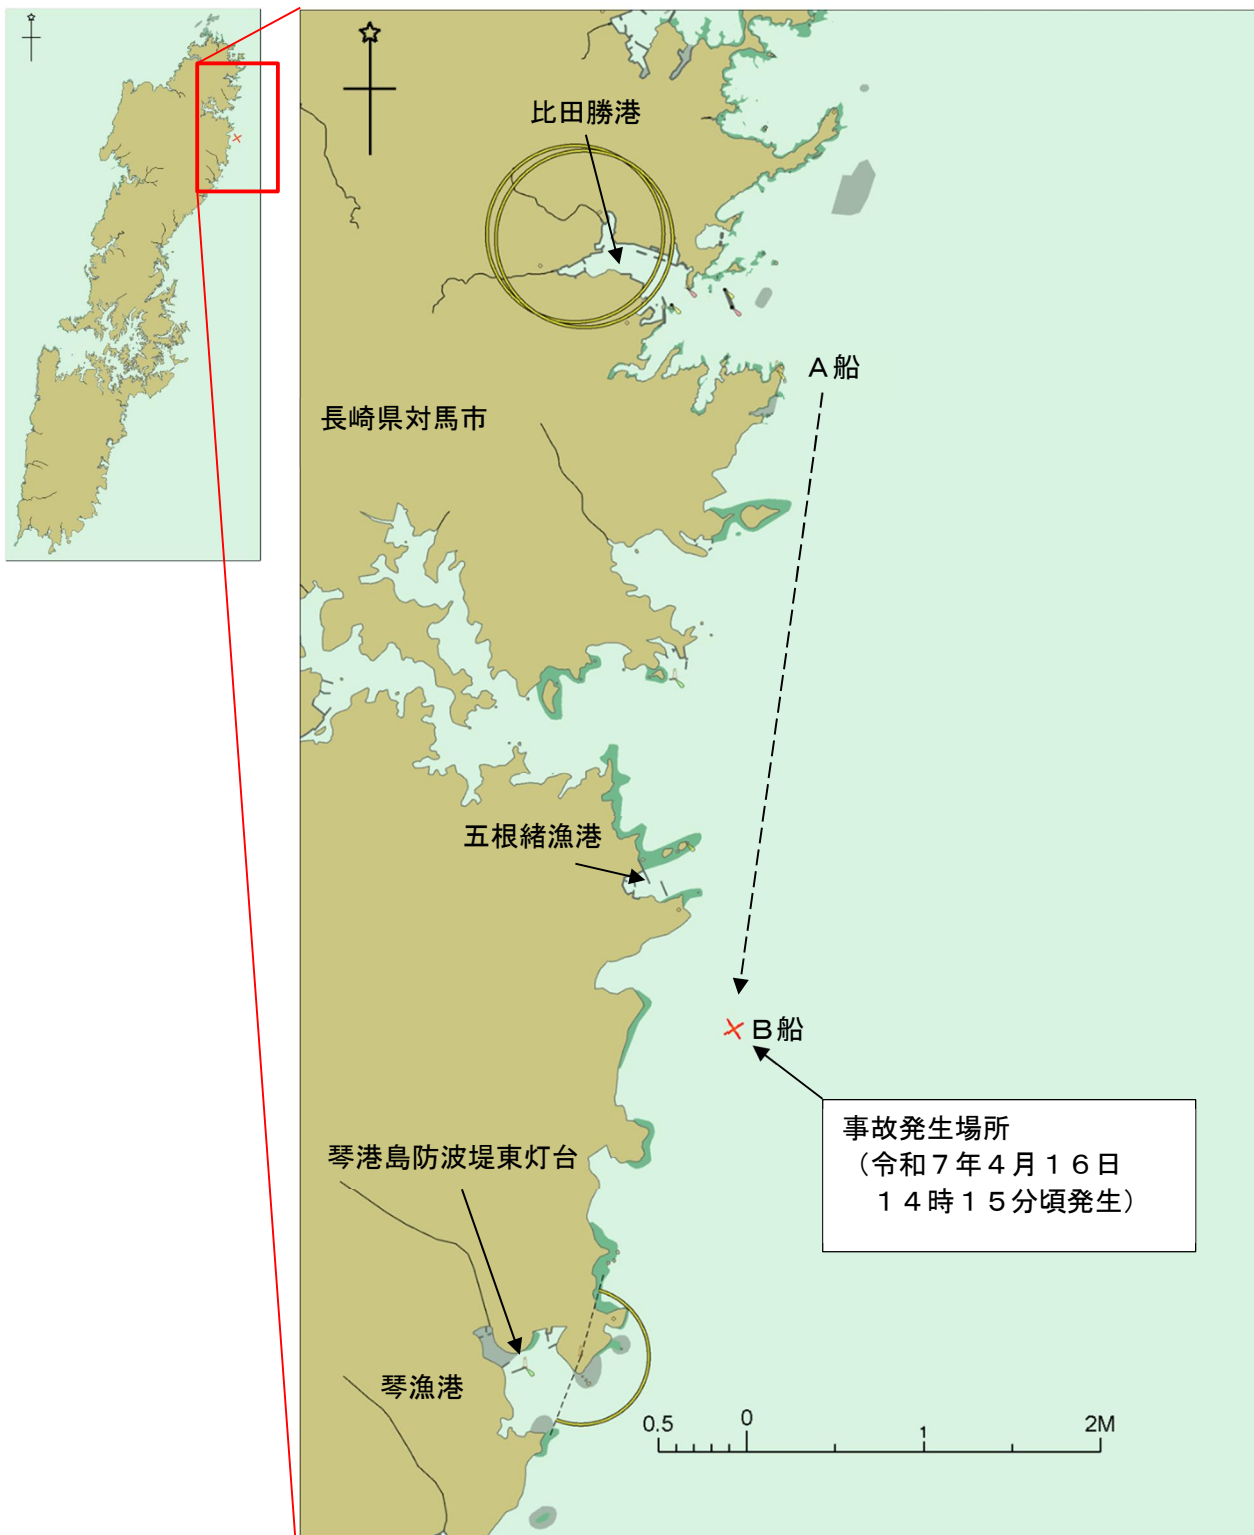
付図1 事故発生経過概略図

甲板員B 63歳
死傷者等	A なし B 重傷 2人（船長B、甲板員B）
損傷	A 左舷船首部に破口等 B 右舷船尾部に破口等
気象・海象	気象：天気 晴れ、風向 南南西、風力 4、視界 良好 海象：波高 約1m
事故の経過	<p>A船は、船長Aが1人で乗り組み、令和7年4月16日05時10分頃に上対馬町琴漁港を出航し、操業後、12時00分頃に同町比田勝港で水揚げし、14時00分頃に琴漁港に向けて帰航を開始した。</p> <p>船長Aは、琴漁港に向けて自動操舵の針路を設定する際、前路を目視及び1.5Mレンジに設定したレーダーで確認して他船を認めず、自動操舵として約13ノットの対地速力でA船を南南西進させた。</p> <p>船長Aは、向かい波によって船内に打ち込んだ海水が操舵室内に滴り落ちてきたので、ぬれた航海計器（レーダー、魚群探知機、GPSプロッター）をタオルで拭いていたところ、14時15分頃、A船と漂泊中のB船とが衝突した。</p> <p>船長Aは、衝突後、A船及びB船の損傷状況を確認した際、船長Bから腰が痛いと聞いたが、A船は、B船が投入していたパラシュート型シーアンカー（以下「パラアンカー」という。）の引上げ索がプロペラに絡んでいて、引上げ索を切断したものの、B船に近づくことができなかった。</p> <p>船長Aは、家族に連絡して救援を依頼した。</p> <p>A船は、B船がパラアンカーを切り離して自力航行で現場を離れた後、来援した家族の小型船にえい航されて琴漁港に戻った。</p> <p>船長Aは、入港後、所属する漁業協同組合担当者に本事故の発生を通報した。</p> <p>B船は、船長B及び甲板員Bが乗り組み、一本釣り漁の目的で、13時00分頃に上対馬町五根緒漁港を出航した。</p> <p>船長Bは、13時30分頃、琴漁港北東方沖でB船の船首を南南西方に向け、パラアンカーを投入して機関を停止した。船長Bは右舷中央部付近で、甲板員Bは左舷中央部付近でそれぞれ一本釣り漁を開始した。</p> <p>船長Bは、右舷船尾方からB船に向かって航行してくるA船を認めた際、B船に用事があるって接近してくるものと思っていた。</p> <p>船長Bは、甲板員Bと共にA船を見ていたところ、A船が減速することなく接近してくるので、衝突の危険を感じて甲板員Bと共にA船の方に向かって大声を上げた後、A船との衝突を避けようと機関を始動したが間に合わず、B船とA船とが衝突した。</p> <p>船長Bは、衝突後、自身と甲板員Bの負傷状況を確認してから、A</p>

<p>船及びB船の損傷状況並びにA船の乗組員が負傷していないことを確認し、所属する漁業協同組合担当者に本事故の発生を通報した。同担当者は、海上保安署に通報した。</p> <p>船長Bは、親族に救援を依頼し、来援した親族の小型船にパラアンカーの揚収を依頼した後、B船を操船して五根緒漁港に戻った。</p> <p>船長B及び甲板員Bは、帰港後、自家用車で対馬市所在の病院に向かい、船長Bが第9胸椎椎体骨折、甲板員Bが右肩<sup>けん</sup>腱板断裂と、それぞれ診断された。</p> <p>(付図1 事故発生経過概略図 参照)</p>
その他の事項	<p>船長Bは、A船が僚船であり、B船に用事があって近づいて来ているものと思っていたので、衝突の危険を感じた時にはモーターサイレンで注意喚起する余裕がなかった。</p> <p>船長A、船長B及び甲板員Bは、いずれも救命胴衣を着用していた。</p>
<b>分析</b> 乗組員等の関与 船体・機関等の関与 気象・海象等の関与 判明した事項の解析	<p>A あり、B あり</p> <p>A なし、B なし</p> <p>A なし、B なし</p> <p>A船は、琴漁港北東方沖を航行中、船長Aが、前路の見張りを適切に行っていなかったことから、前路で漂流中のB船に接近していることに気付かず、B船と衝突したものと考えられる。</p> <p>船長Aは、航海計器に海水がかかったことで、同計器内に海水が入らないよう拭く作業に気を取られ、周囲の見張りがおろそかになっていたものと考えられる。</p> <p>B船は、琴漁港北東方沖において、船首を南南西方に向けて漂流して操業中、船長Bが、右舷船尾方からB船に向かって航行するA船を認めていたものの、注意喚起することもなく、避航動作が遅れたことから、A船と衝突したものと考えられる。</p> <p>船長Bは、A船が僚船であったことから、何か用事があってB船に接近してくるものと臆断し、避航動作等が遅れたものと考えられる。</p>
<b>原因</b>	<p>本事故は、琴漁港北東方沖において、A船が南南西進中、B船が船首を南南西方に向けて漂流して操業中、船長Aが前路の見張りを適切に行っていなかったため、また、船長Bが、A船がB船に用事があって接近してくるものと臆断し、A船に対する避航動作等が遅れたため、両船が衝突したものと考えられる。</p>
