船舶事故調査報告書

令和8年4月22日

運輸安全委員会（海事専門部会）議決

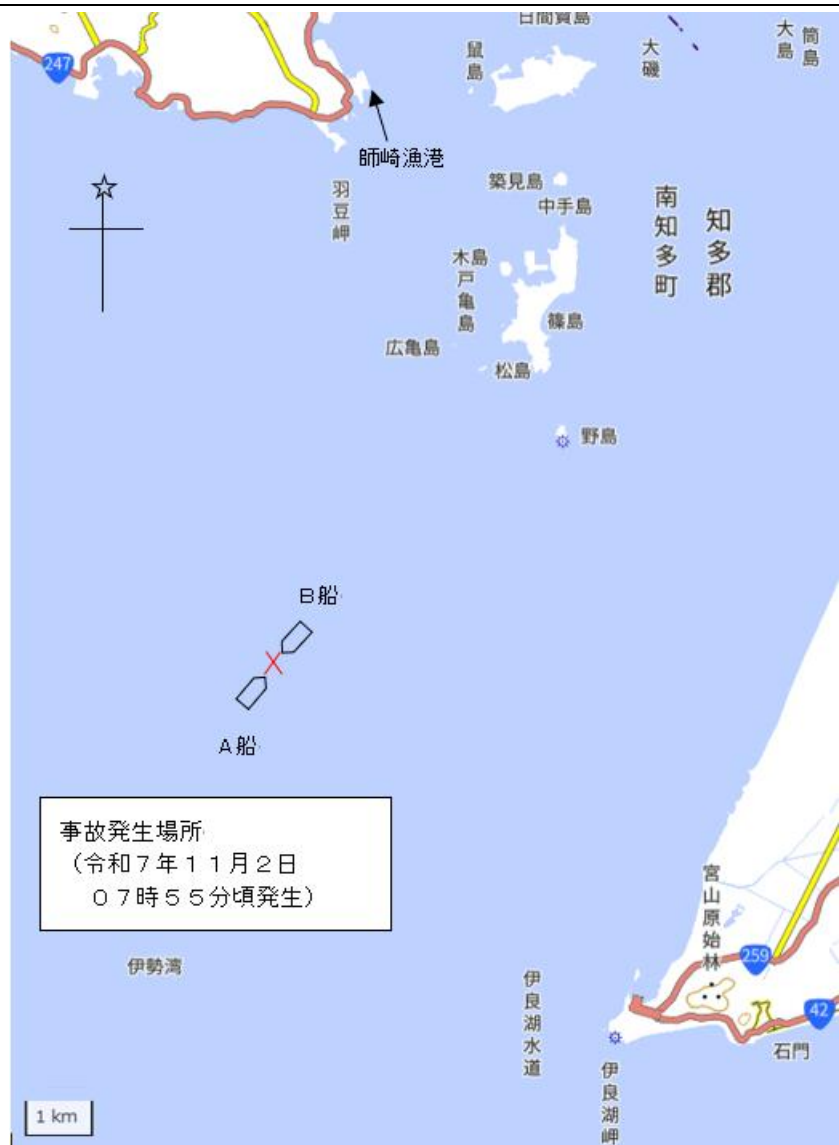
図1 事故発生場所概略図

事故種類	衝突
発生日時	令和7年11月2日 07時55分頃
発生場所	愛知県南知多町野島西南西方沖 尾張野島灯台から真方位245° 2.8海里（M）付近 （概位 北緯34° 38.3′ 東経136° 57.4′）
事故の概要	遊漁船清丸は、北東進中、また、プレジャーボート スチール丸は、船首を南西方に向けて漂泊中、両船が衝突した。
事故調査の経過	令和7年11月12日、主管調査官（横浜事務所）を指名原因関係者から意見聴取手続実施済
事実情報 船種船名、総トン数 船舶番号、船舶所有者等	A 遊漁船 清丸、4.8トン AC3-38338（漁船登録番号）、個人所有 第240-50812号（船舶検査済票の番号） B プレジャーボート スチール丸、5トン未満（長さ8.29m） 240-38810愛知、個人所有
乗組員等に関する情報	A 船長A、一級小型・特殊・特定（限定なし） B 船長B、二級小型
負傷者	なし
損傷	A 船首部外板に擦過傷 B 右舷船首部外板に破口等
気象・海象	気象：天気 晴れ、風向 北西、風力 4、視界 良好 海象：波高 約0.5m～1.0m
事故の経過	A船は、船長Aが1人で乗り組み、釣り客6人を乗せ、遊漁の目的で、南知多町師崎漁港を出航し、愛知県田原市伊良湖岬西方沖で餌を調達した後、同漁港南方沖の釣り場に向けて北東進した。 船長Aは、操縦席に腰を掛けて手動操舵で操船に当たり、GPSプロッターを作動させてレーダーを3Mレンジとし、A船を約13ノットの対地速力で航行させていた。 船長Aは、野島西南西方沖において、レーダー画面を見ていたが、釣り客に多くの釣果が得られるよう考え事をして、レーダー画面に映るB船に注意を払わなかった。 その後、船長Aがふと船首方を見たところ間近にB船がいたので衝突の危険を感じ、避航しようと主機を後進とするとともに右舵を取ったものの間に合わず、A船の船首部とB船の右舷船首部とが衝突した。 （図1 参照）
