船舶事故調査（遊漁船第八大進丸乗揚）について
（経過報告）

令和8年2月19日
運輸安全委員会（海事部会）

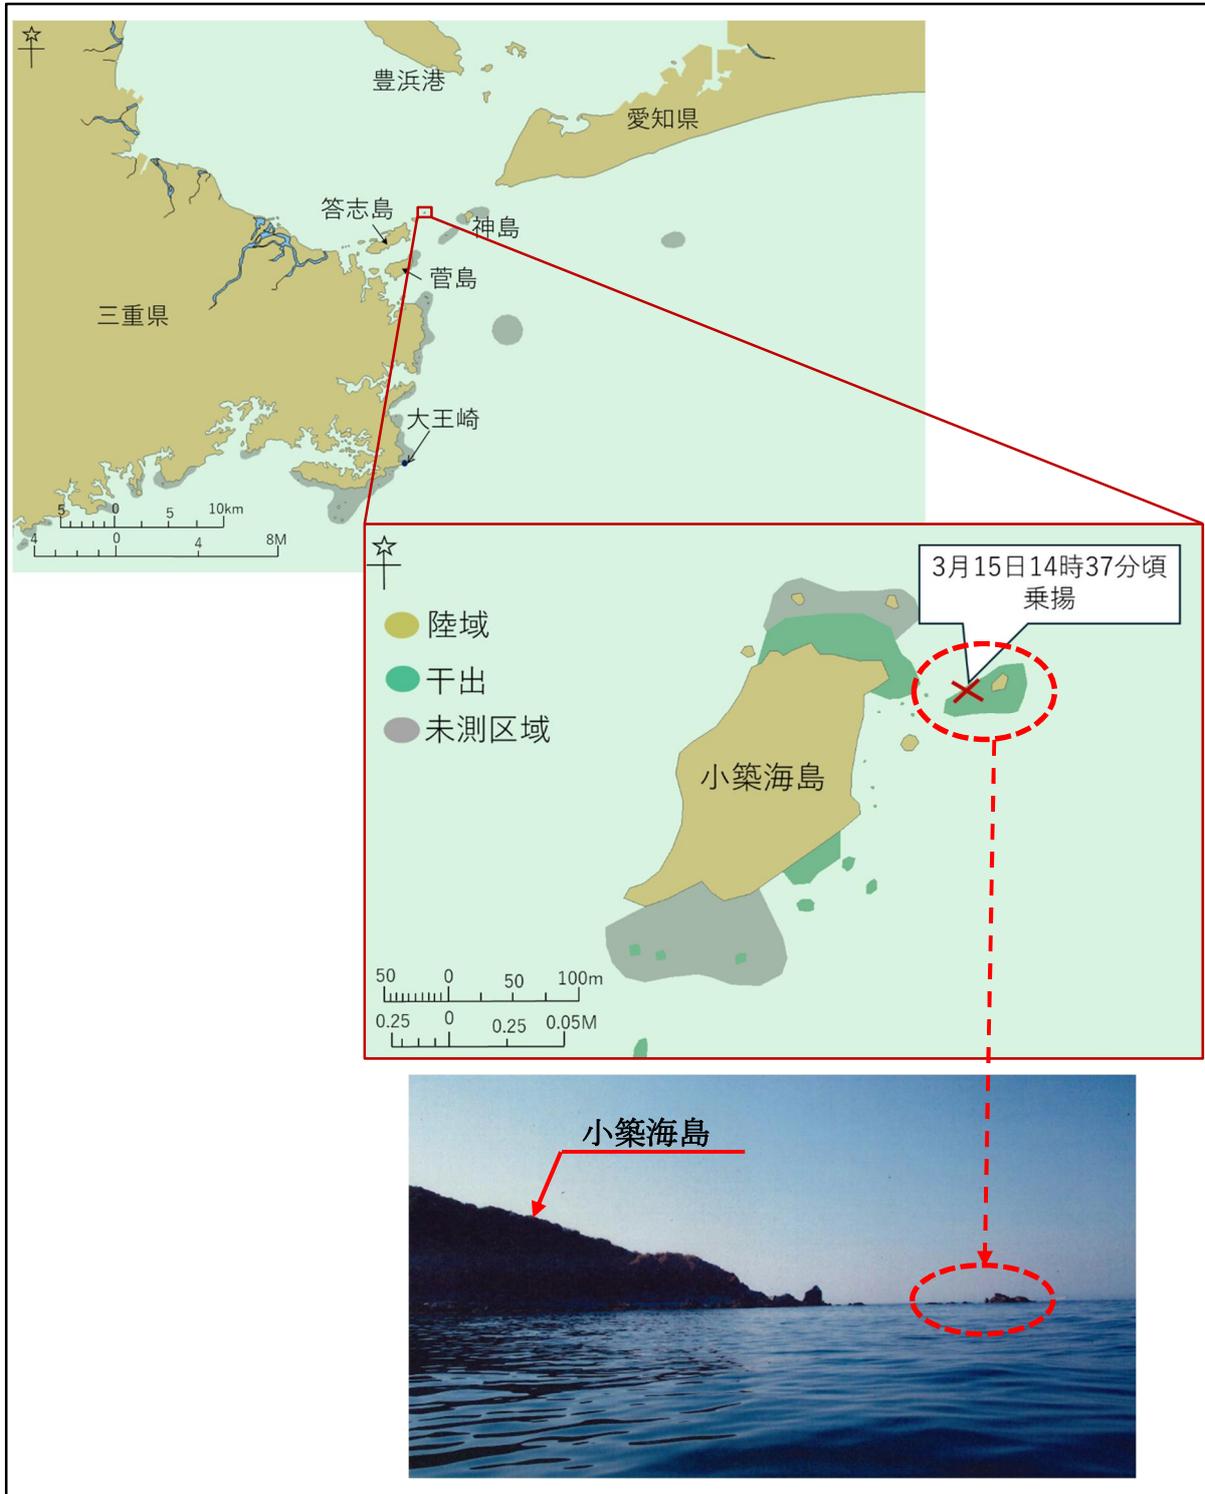
図1 事故発生場所概略図

本船は、船長が1人で乗り組み、釣り客12人を乗せ、三重県志摩市大王崎沖で遊漁を終えた後、愛知県知多郡南知多町豊浜港に向け約18ノットの対地速力で航行中、令和7年3月15日14時37分頃、小築海島東側の岩場に乗り揚げた。

船長及び釣り客12人は、付近を航行中の2隻の僚船によって救助された。

その後、本船は、本船の所有者（釣り船業者）による豊浜港へのえい航中に、小築海島
北方沖で沈没した。

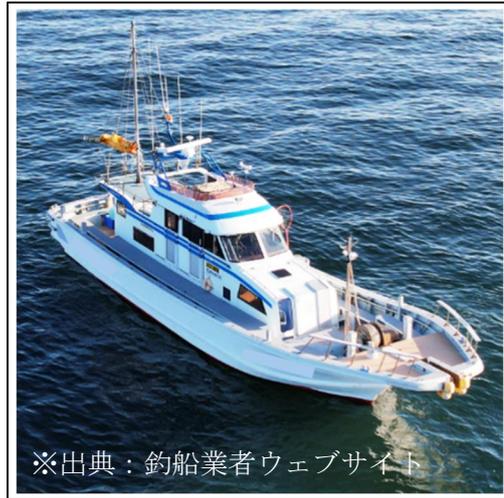
写真1 本船 (本事故前)

総 ト ン 数	18トン
船 舶 番 号	AC2-3809 (漁船登録番号)
船 舶 所 有 者	個人所有
L × B × D、船質	14.86m × 4.68m × 1.62m、FRP
機 関、出 力	ディーゼル機関、670kW
進 水 年 月 日	平成13年10月11日
